**"POR LA CUAL SE APRUEBA EL DIAGNÓSTICO INTEGRAL DE ARCHIVO; DE LA ALCALDÍA MUNICIPAL DE SOPO".**

**ALCALDÍA MUNICIPAL DE SOPÓ**

**DIAGNÓSTICO DE GESTIÓN DOCUMENTAL**

**SOPÓ, 28 DE JUNIO DE 2017**

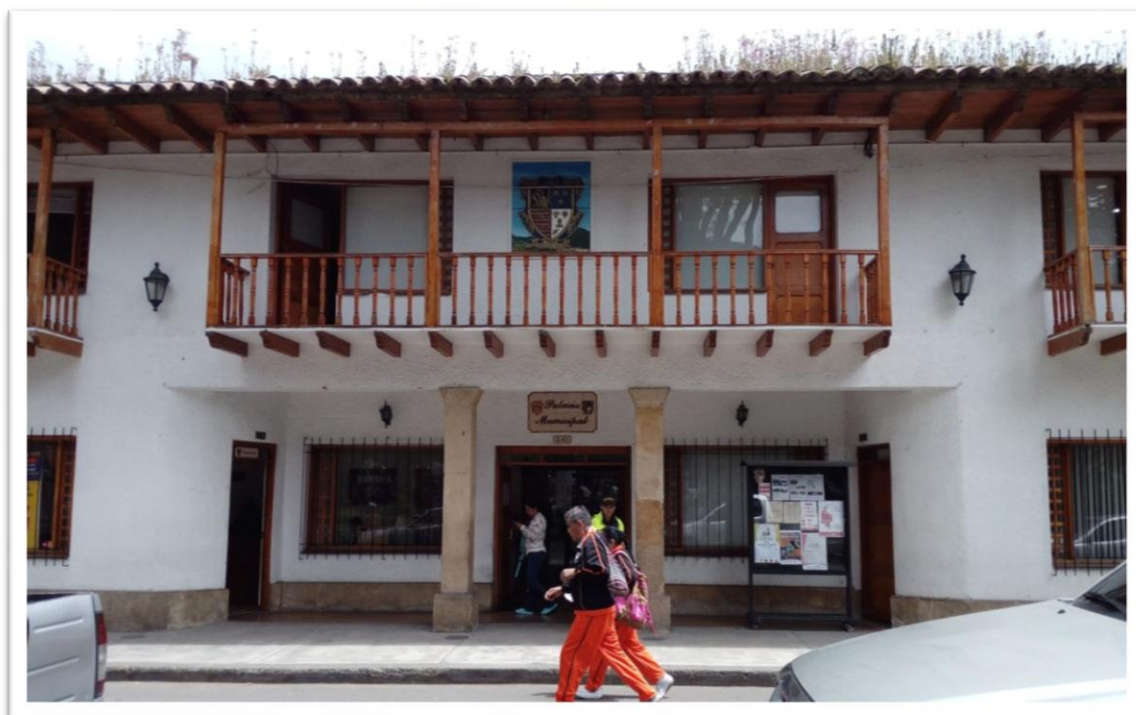
La Alcaldía Municipal de Sopó se encuentra ubicada en el centro del Municipio en la Carrera 3 No. 2 - 45. Esta estructura se encuentra ubicada en el parque principal del municipio en la mitad de una de sus cuadras; frente a la puerta principal de la Alcaldía atraviesa la Carrera 3 la cual maneja constante paso vehicular, al lado derecho colinda con una casa familiar y con su local de Miscelánea y por el lado izquierdo con un salón de onces.

Es favorable que se encuentre en un área urbana por ser una zona de fácil acceso.

La recomendación que se da para el sitio de archivo según el Acuerdo 037 de 2002 (septiembre 20) art. primero<sup>1</sup> (1.1. UBICACIÓN), indica que las características del terreno deben estar sin riesgos de humedad subterránea o problemas de inundación y que ofrezca estabilidad.

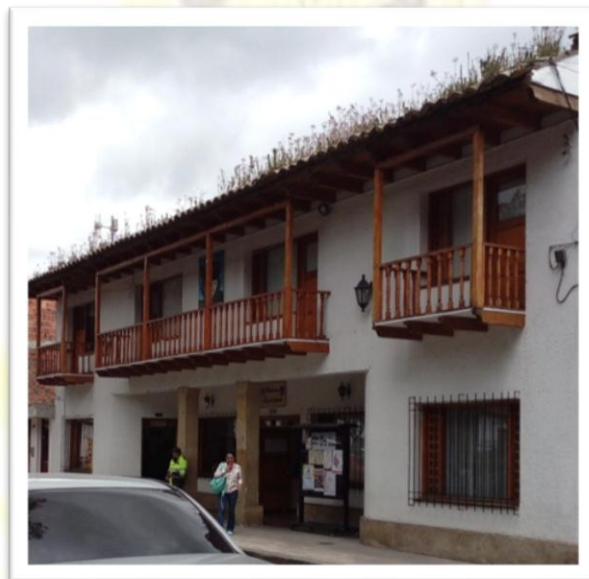
Se observó que la estructura del edificio principal es adecuada para el funcionamiento de la entidad y sus respectivos archivos de gestión así como del archivo central e histórico. Se percibe que la infraestructura cuenta con buen sistema de drenaje, iluminación y electricidad permitiendo la adecuada conservación del patrimonio documental. Cuenta con dos plantas en las cuales se distribuye el Despacho del Alcalde y 2 de las 16 Secretarías que componen la entidad.

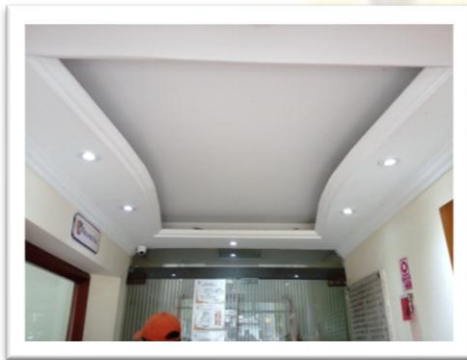
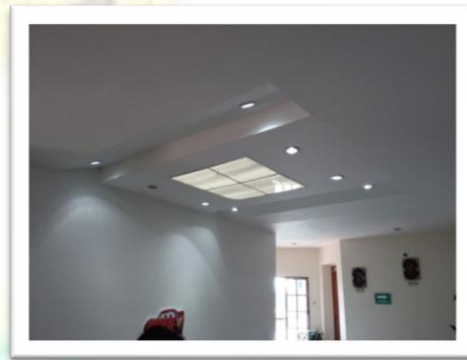
El tipo de luz que se maneja es natural y fluorescente que es la recomendable para la visión de los funcionarios, ya que al evitarse la luz directa del sol y al no usarse durante toda la jornada laboral las lámparas de balastro se cuida la visión de los funcionarios.

La mejor recomendación que se puede dar según el acuerdo 037 de 2002 (septiembre 20) artículo primero 2.4. Iluminación es:

- El nivel de luz natural debe ser menor o igual a 100 lux.
- La radiación ultravioleta no debe superar los 70 micro vatios/lumen y su incidencia directa sobre la documentación y unidades de conservación.
- La iluminación artificial podrá hacerse con luz fluorescente de baja intensidad colocando filtros ultravioleta.
- La utilización de luz incandescente o halógena se evaluará en relación con las condiciones de temperatura que se deban proporcionar.
- Los balastos no deben estar en el interior de los depósitos.

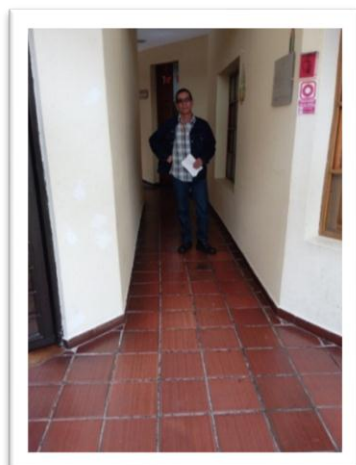
Los muros de esta entidad son en concreto. Se encontró presencia de humedad en algunas Secretarías (Gestión Integral, Archivo), las cuales se deben a filtraciones de agua que con el tiempo producen hongos, ácaros y microorganismos perjudiciales para la salud; es de carácter inmediato remediar estas filtraciones de agua y detectar los primeros brotes de riesgo biológico con el fin de evitar enfermedades y pérdida de información.

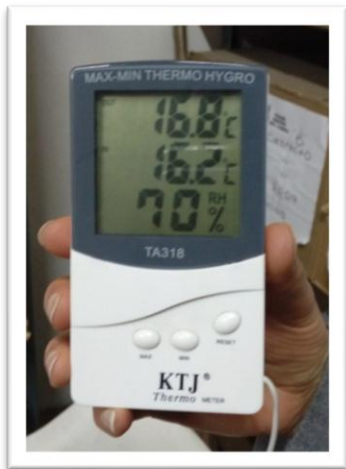
### Hidrotermómetro:

Sus funciones son: Medir la cantidad de humedad en el ambiente .Entre más personas se encuentren en las instalaciones la temperatura aumenta.

En la planilla se debe tener evidencias día tras día evidenciando sus resultados.

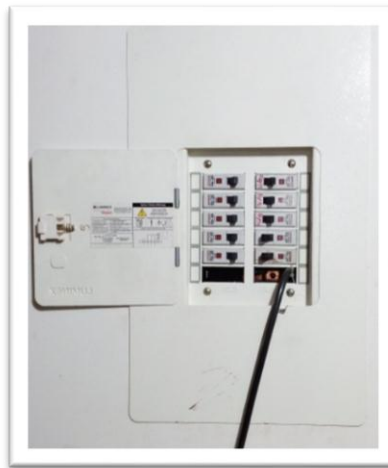
### 1.4.8 Tacos

Se logran visualizar varias toma corrientes ubicadas en toda la edificación en áreas de total seguridad tomando medidas de precaución pertinentes, sin daños eléctricos que puedan ocasionar un alto voltaje donde en su interior se suministra la fuente de energía generando cortos circuitos sin su buen uso pero en este caso no se ve reflejado esta problemática causante en algunos casos de accidentes como incendios.

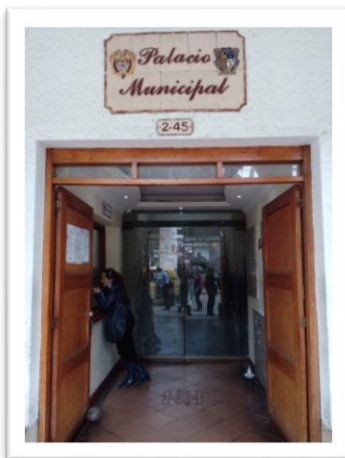
### 1.4.9 Puerta

La Alcaldía de Sopó cuenta con dos puertas como acceso principal una de madera que da junto al andén de la calle y permite el ingreso a la Ventanilla única de Correspondencia y la otra en vidrio 2 metros más al fondo la cual es interna y permite el acceso a las oficinas.

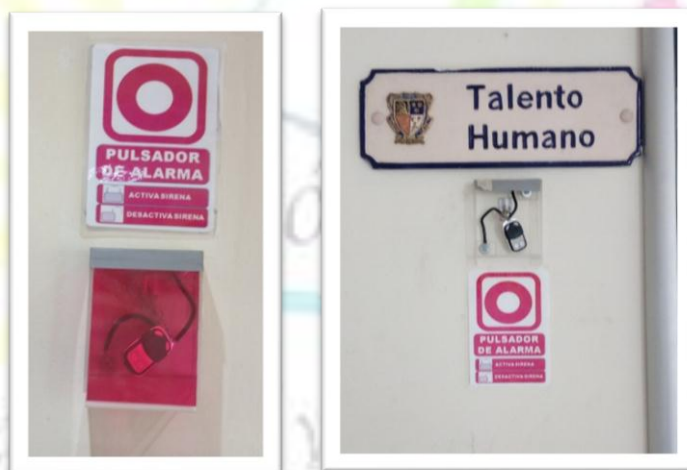
Actualmente funciona una alarma con 6 dispositivos de activación distribuidos en toda Alcaldía con el fin de detectar robos, incendios o desastres en alguna de las áreas de la institución.

Se requiere la señalización que permita ubicar con rapidez rutas de evacuación en algunas de las oficinas ya que por ahora la señalización y los diferentes equipos para la atención de desastres se encuentran en áreas comunes.

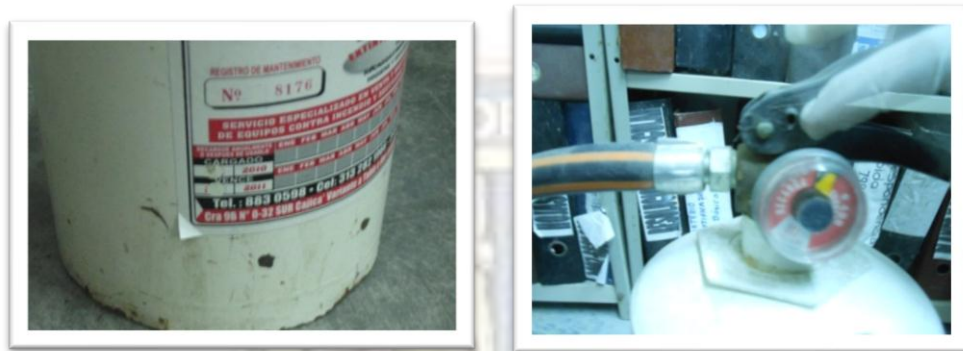
## Extintor Solkaflam

Posee la ventaja de no dañar componentes en medios magnéticos cuenta con capacidad de 2500, 3700 y 9000 gramos. Su fórmula química es CHCL, CF, SK1 Exponente potencial logrando no dañar los acervos.

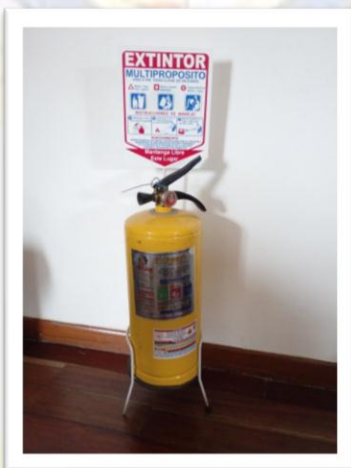
En cuanto al uso de extintor Multipropósito que al ser de alta calidad con polvo químico seco tipo ABC es el apropiado para para extinguir fuego de: Tipo A, sólidos, madera telas, papel. Tipo B: líquidos inflamables y combustibles, grasas, pinturas. Tipo C: equipos eléctricos.

El cilindro está fabricado en lámina CR calibre 18 con pintura electroestática que garantiza una larga duración y buen acabado, con válvula de bronce importada, manijas metálicas recubiertas con pintura electrostática rosca de 30 mm, paso 1.5 mm, boquilla. Fabricado bajo las normas técnicas NTC 652 (UL- 229), NTC 1916 (UL 7 - 11). NTC 2885 (NFP A10) y presurizado con nitrógeno como agente expulsor<sup>15</sup>.

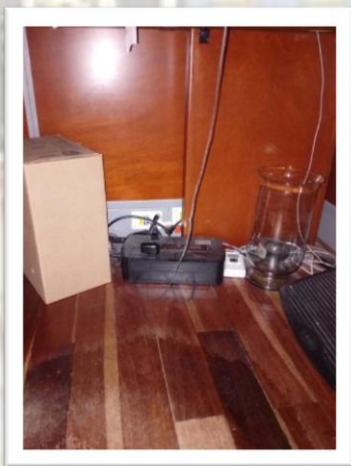
En cuanto a instalaciones eléctricas e hidráulicas no hay homogeneidad del cableado ni taco único para el archivo. No se encuentran tacos dentro del acervo, así como tampoco tuberías, desagües, ni drenajes que afecten el acervo.

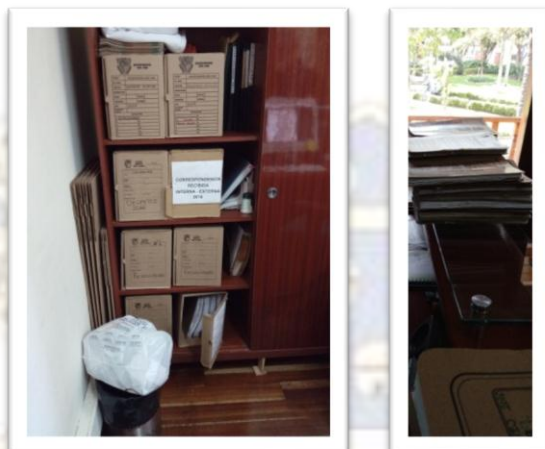
El acervo documental generado en esta oficina ocupa de un 31% a 60%. Sus unidades de conservación son cajas R/200 y tapas. Adicional a esto manejan libros.

Esta documentación se encuentra clasificada cronológicamente, el tipo de papel empleado es el papel bond, su encuadernación está dada en tapas y las tintas empleadas son tintas indeleble y pigmentada.

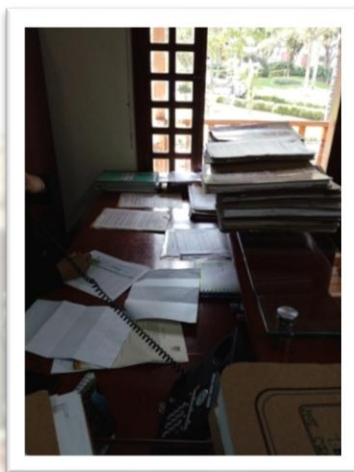
Se observa 1 estante para almacenamiento de la información el cual se encuentra en buen estado y permanece fijo. El material del mismo es madera. La distribución es buena ya que está ubicado a 80cms del escritorio de la funcionaria.

En cuanto al estado de conservación de los documentos se encontró excesivo material suelto y desgaste en el acervo documental.

RIESGO	CAUSA	SOLUCION
Perdida de documentación	No hay custodia de la información	Organización y conservación de la documentación con las normas adecuadas

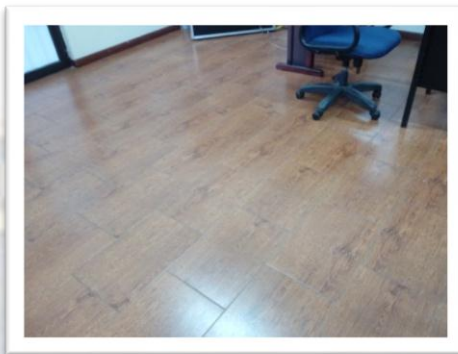
La localización de la Oficina de Comunicaciones se encuentra en un segundo piso de la Alcaldía. Sus muros son en cemento, pisos en madera, techos en teja, todo esto en buen estado.

Cuenta con 8 ventanas en buen estado y una puerta mediana con su respectiva cerradura en óptimas condiciones.

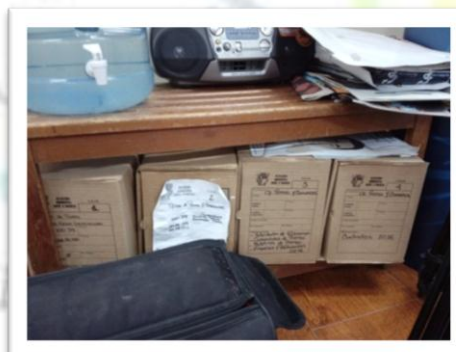
El acervo documental de la oficina es realmente reciente ya que la documentación se empezó a conservar desde el 2016. El acervo documental generado en esta oficina ocupa de un 10% a un 30%. Sus unidades de conservación son cajas R/200 y tapas.

Esta documentación se encuentra clasificada cronológicamente, el tipo de papel empleado es el papel bond, su encuadernación está dada en tapas y las tintas empleadas son tintas indeleble y pigmentada.

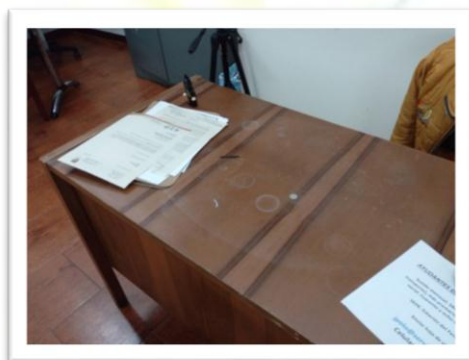
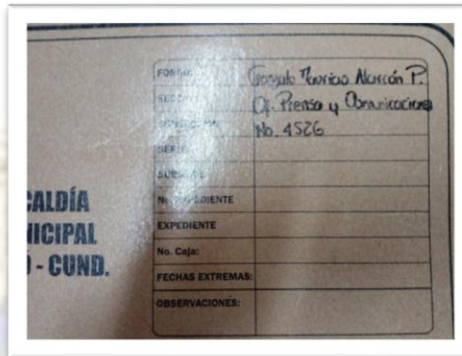
Finalmente, en cuanto al acervo documental se observó presencia de polvo únicamente, foliación de los expedientes, identificación de los mismos y ordenación cronológica.

RIESGO	CAUSA	SOLUCION
Perdida de documentación	No hay custodia de la información	Organización y conservación de la documentación con las normas adecuadas
Eléctrico	Cables enredados y sueltos en la oficina	Utilizar canaleta para los cables.
Pérdida de información	No utilizan formatos, ni bases de datos para préstamos de documentos	Implementar formatos aprobados por calidad para tal fin

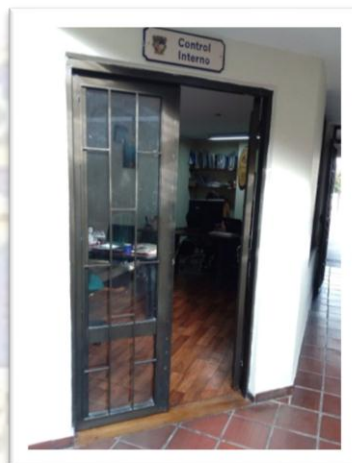
No se observan cortinas, sensores de calor, sistema de detección de incendios pero si se observa un filtro solar y cerradura y rejas en la puerta.

En la oficina no hay extintores, señalización de evacuación, sistema de calefacción ni aire acondicionado.

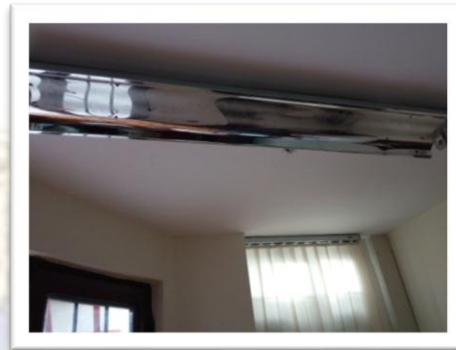
El tipo de iluminación dentro de la oficina es natural y fluorescente. Aunque se registra que para uno de los funcionarios no es adecuada la iluminación ya que a pesar de tener luz natural cuando esta no está presente la lámpara de balastro no funciona.

No se observa presencia de plagas, en parte, porque hay un control y una fumigación cada dos meses y debido a que en la oficina realizan limpieza de pisos diariamente y de ventanas cada 8 días.

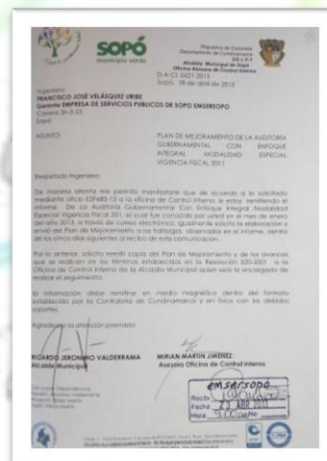
Esta documentación se encuentra clasificada cronológicamente, el tipo de papel empleado es el papel bond, su encuadernación está dada en tapas y las tintas empleadas son tintas indeleble y pigmentada.

Finalmente, en cuanto al acervo documental se observa roturas de los documentos, se observó alineación en los expedientes, foliación de los mismos, identificación y ordenación cronológica.

RIESGO	CAUSA	SOLUCION
Eléctrico	Corto circuito	Sellar y ocultar los cables que no estén en uso.
Deterioro Documental	Rotura en los documentos	Restaurar y/o proteger el documento en donde se encuentra deteriorado
Eléctrico	Cables enredados y sueltos en la oficina	Utilizar canaleta para los cables.
Físico	Iluminación deficiente en uno de los puestos de trabajo	Colocar lámpara de balastro para mejorar la visibilidad del

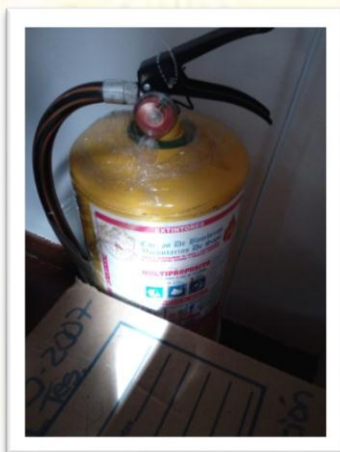
En la oficina permanece un extintor tipo Multipropósito oculto (a una altura de 0 a 1.20mts, pero vigente para su uso.

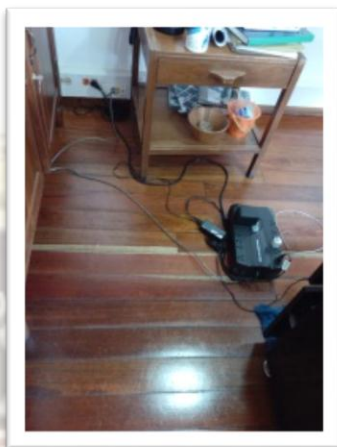
No persiste polvo en el acervo ni humedad en el recinto; en cuanto a instalaciones eléctricas e hidráulicas no hay homogeneidad del cableado ni taco único para el archivo. No se encuentran tacos dentro del acervo, así como tampoco tuberías, desagües, ni drenajes que afecten el acervo.

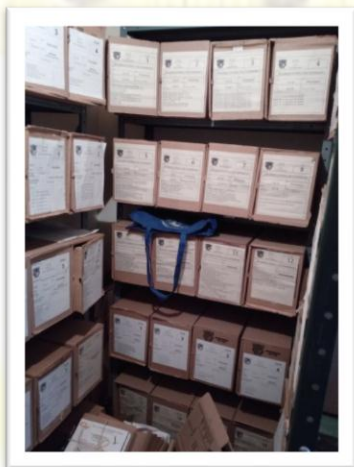
Se observan 4 estantes para almacenamiento de la información los cuales se encuentran en buen estado y permanecen fijos. El material del mismo es metálico. La distribución es buena ya que está ubicado en forma de herradura a 90cms uno del otro.

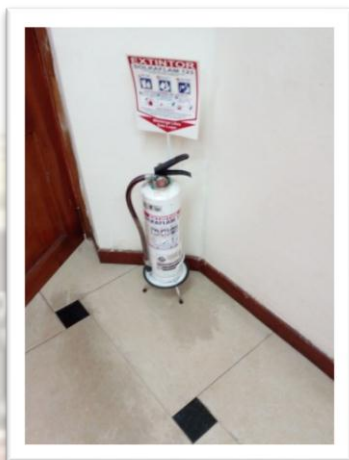
Cuentan con un extintor tipo solkaflam, visible, vigente, a una altura de 0 a 1.20cms y ubicado fuera de la oficina.

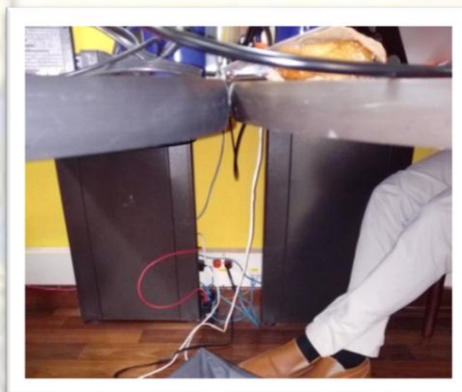
En cuanto a instalaciones eléctricas e hidráulicas si hay homogeneidad del cableado. No se encuentran tacos dentro del acervo, así como tampoco tuberías, desagües, ni drenajes que afecten el acervo.

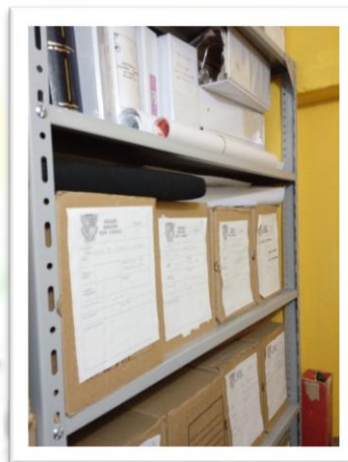
Se observa 1 estante para almacenamiento de la información el cual se encuentra en buen estado y permanece fijo. El material del mismo es metálico. La distribución es buena ya que está ubicado en un cuarto independiente. Sin embargo es insuficiente para la cantidad de documentación que producen en la secretaría.

RIESGO	CAUSA	SOLUCIÓN
Físico por deterioro documental	Exceso de humedad	Reubicación de la documentación y/o resanar las paredes
No hay custodia de la información	Exceso de información en espacio reducido puede generar pérdida de la misma.	Adecuar estantes y archivadores suficientes para la conservación documental
Apilamiento de cajas	Exceso de información, elementos de oficina y	Reorganizar la documentación y los elementos ajenos al

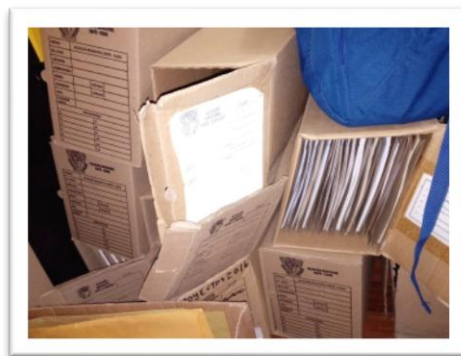
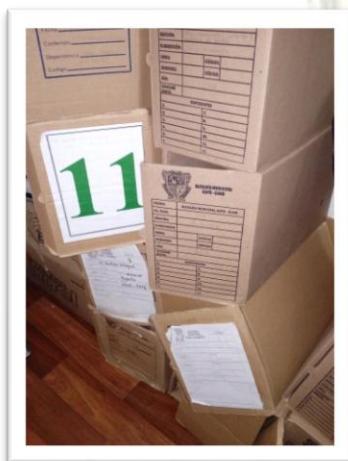
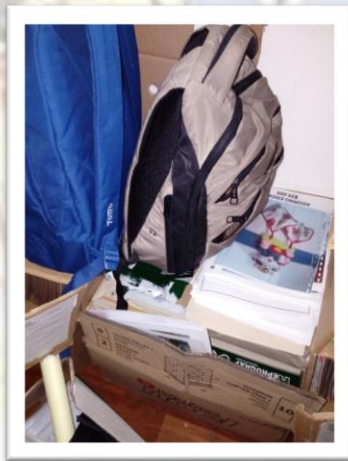
El almacenamiento de la documentación da cuenta de material suelto, exceso de peso en las cajas, compilación de cajas, amontonamiento y posición inadecuada y adicional a esto se mezcla documentación con alimentos y elementos que no pertenecen a un archivo así como también utilizan las cajas de archivo para colocar elementos personales lo cual no es adecuado.

Sin embargo, no hay presencia de plagas en el archivo a pesar de la humedad que se evidenció allí y que ocasionó gran parte de la fragilidad/rigidez y deterioro estructural de encuadernación.

Finalmente, en cuanto al acervo documental se observó alineación en los expedientes, identificación y ordenación cronológica pero no foliación de los documentos.

elementos ajenos al archivo dentro de éste	archivo
<b>Perdida y deterioro de la información</b>	No han realizado transferencias al Archivo Central	Se recomienda realizar las transferencias periódicas de la información al Archivo Central
<b>Caída de estantes por pérdida de estabilidad</b>	Sobrepeso en estantes	Realizar transferencias documentales y/o colocar suficiente estantería.
<b>Pérdida de Información y documentación</b>	Falta rotulación de las cajas	Rotular cajas y expedientes como lo exige la norma
<b>Físico</b>	Iluminación deficiente en uno de los puestos de trabajo	Colocar lámpara de balastro para mejorar la visibilidad del funcionario.
<b>Desgaste de la documentación</b>	Uso de A-Z para conservación documental	Trasladar la documentación a unidades de conservación avaladas en la norma
<b>Pérdida de Información</b>	Ausencia de formatos o libros de registro para el préstamo de documentos	Implementar formatos de préstamo de documentos

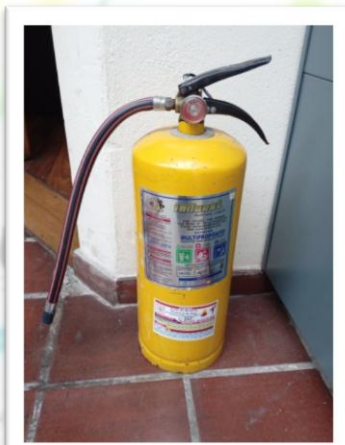
Cuenta con un extintor tipo Multipropósito visible (a una altura de 0 a 1.20mts), vigente para su uso pero fuera de la oficina.

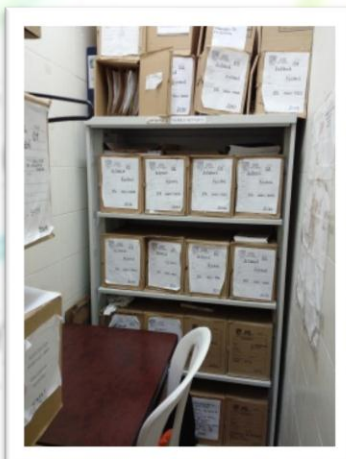
Se observan 2 estantes para almacenamiento de la información los cuales se encuentran en buen estado y permanecen fijos pero no cumplen con la norma de seguridad. El material del mismo es metálico. La distribución es buena a 60cms uno del otro.

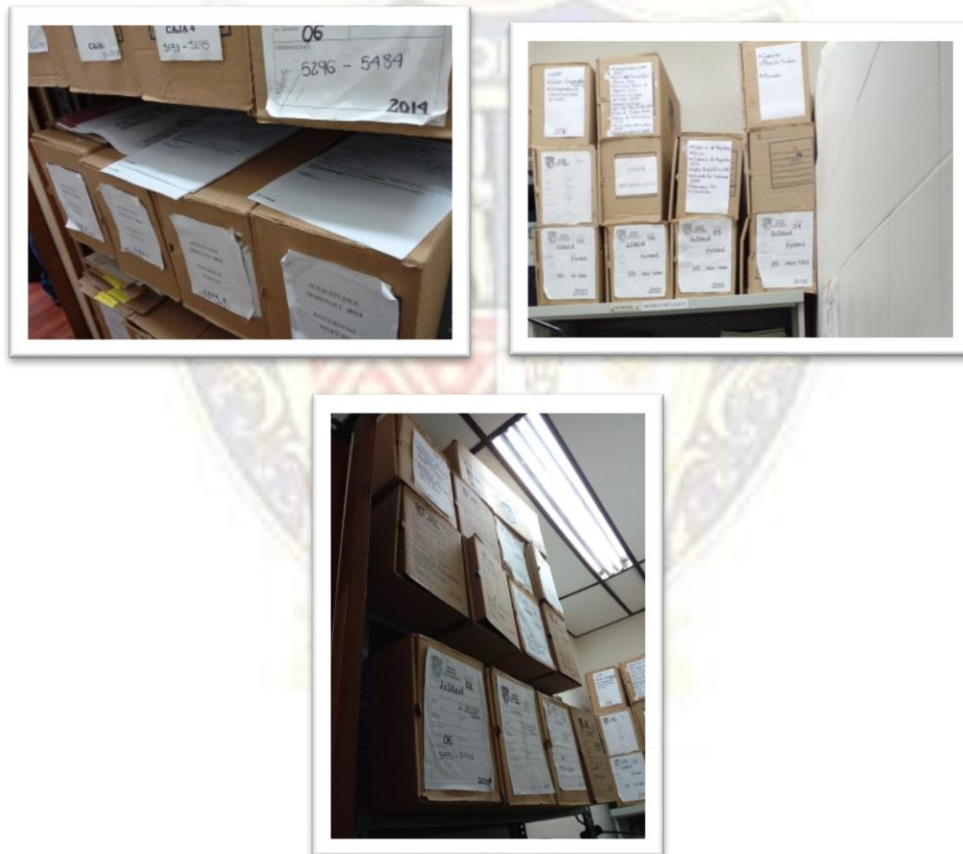
En cuanto al estado de conservación de los documentos se encontró material suelto, compilación de cajas y posición inadecuada.

Finalmente, en cuanto al acervo documental se observaron desgaste, roturas y deterioro estructural de encuadernación, alineación en los expedientes, foliación de los mismos, identificación y ordenación cronológica y numérica.

RIESGO	CAUSA	SOLUCION
Eléctrico	Incendio por iluminación cerca al acervo documental	Reubicar las cajas cercanas a las lámparas de balastro
Perdida de información	Deterioro Estructural de Encuadernación	Restaurar y/o proteger el documento en donde se encuentra deteriorado
Pérdida de documentación	No hay custodia de la información	Organización y conservación de los documentos según las normas vigentes
Perdida y deterioro de la documentación	Exceso de documentación en la oficina	Realizar transferencias documentales

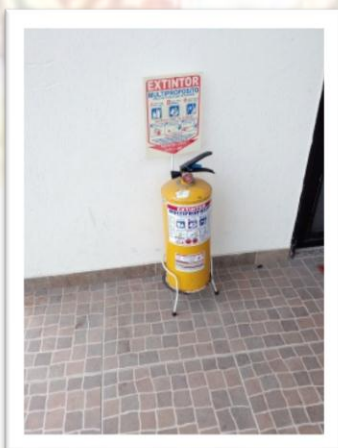
Cuentan con un extintor tipo Multipropósito visible (a una altura de 0 a 1.20mts), vigente para su uso pero ubicado por fuera de la oficina. No hay señalización de evacuación dentro de la oficina.

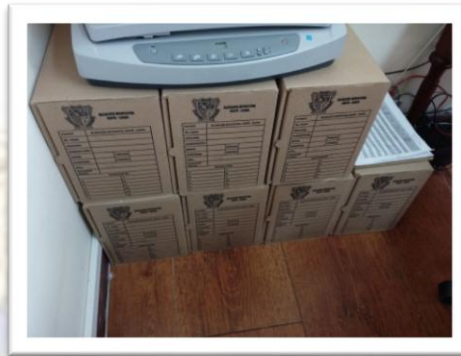
Se observa que esta oficina no cuenta con estantería por lo que la funcionaria debe dejar la documentación en el piso, lo cual genera posición inadecuada del almacenamiento y desgaste de las cajas. Adicionalmente al no tener la estantería ubican elementos ajenos al acervo sobre este lo cual maltrata las unidades de conservación.

RIESGO	CAUSA	SOLUCIÓN
Eléctrico	No hay homogeneidad en el cableado	Utilizar canaleta para atar los cables
Desgaste de las unidades de conservación	Uso de las cajas como soporte colocar impresora	Colocar estantería en la oficina
Perdida de documentación	Apilamiento de cajas	Colocar estantería suficiente

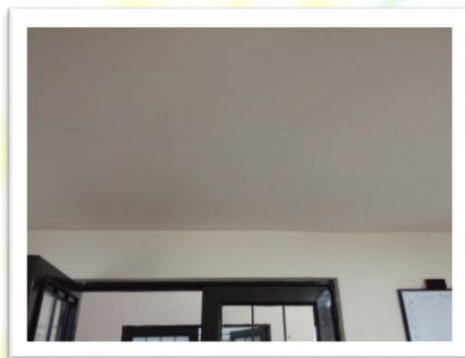
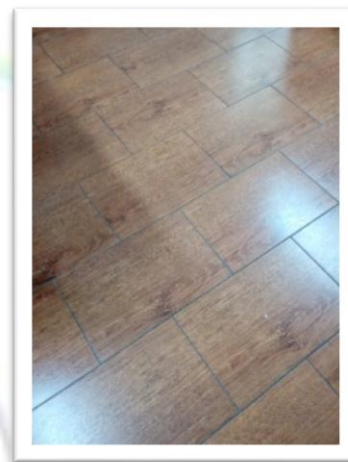
La localización de la oficina de Sistemas se encuentra en el segundo piso de la Alcaldía. Sus muros son en cemento, pisos en concreto y madera, techos en concreto, todo esto en buen estado.

Cuenta con 2 ventanas en buen estado y 1 puerta medianas con su respectiva cerradura en óptimas condiciones.

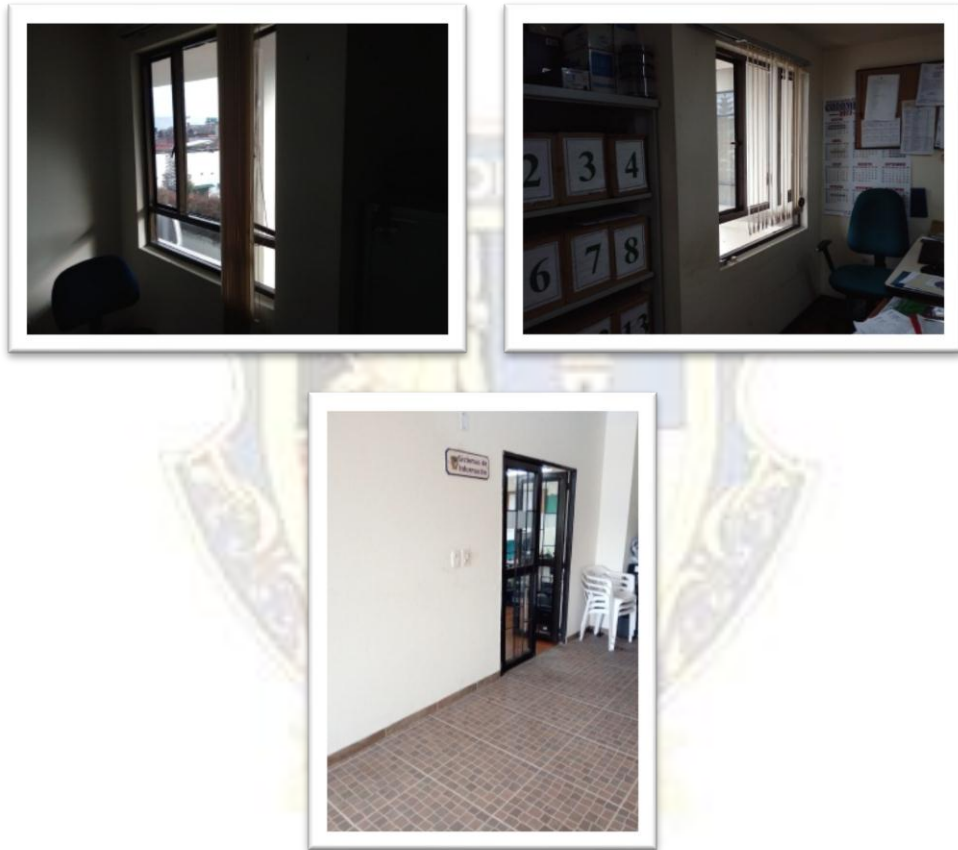
Se observan cortinas, rejas y cerraduras en las puertas, pero no hay filtros, sensores de calor, ni protección de incendios, tampoco se observó sistema de detección de incendios, señalización de evacuación, polvo ni humedad en el acervo, sistema de calefacción, ni sistema de medición humedad y/o medición de temperatura, no hay aire acondicionado ya que la temperatura de Sopó es apropiada para el tipo de documentos que se manejan en dicha oficina.

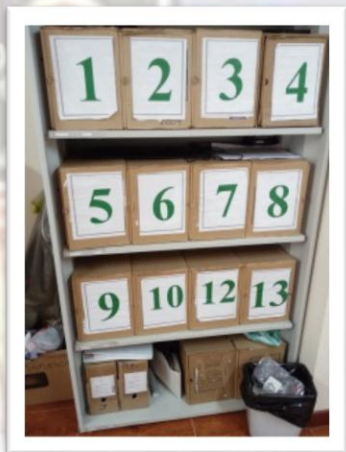
La época del archivo es Moderna. El acervo documental generado en esta oficina ocupa de un 61% a 80%. Sus unidades de conservación son cajas R/200 y carpetas.

Esta documentación se encuentra entre las carpetas sin orden, el tipo de papel empleado es el papel bond, su encuadernación está dada en tapas y las tintas empleadas son tintas indeleble y pigmentada.

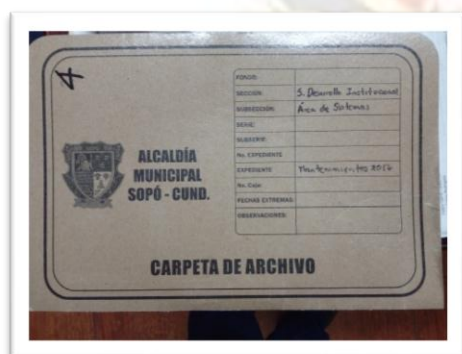
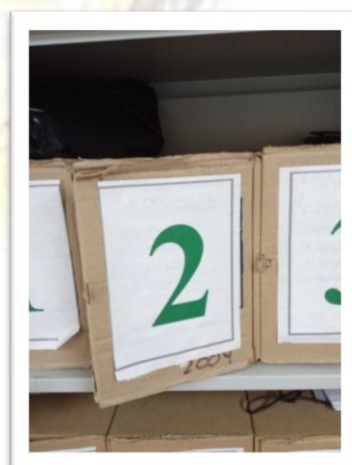
En cuanto al estado de conservación de los documentos se encontró material suelto.

Finalmente, en cuanto al acervo documental se observó desgaste y deterioro estructural de encuadernación. Además los expedientes no cuentan con alineación en los expedientes, foliación de los mismos, identificación (únicamente de expedientes, no de cajas) ni ordenación.

RIESGO	CAUSA	SOLUCIÓN
Eléctrico	No hay homogeneidad del cableado	Utilizar canaleta para cables
Pérdida de Información	Falta de marcación de rótulos e identificación de cajas	Utilizar los formatos y rótulos de cajas aprobados por calidad para la gestión documental

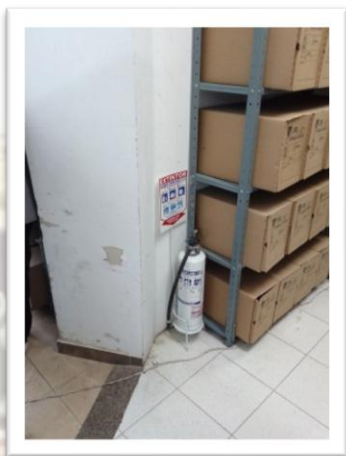
Se observa polvo en el acervo y humedad en el recinto.

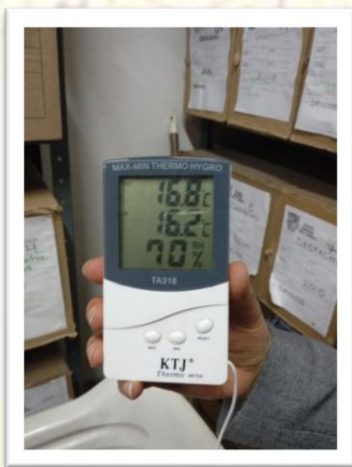
En la oficina funciona un termohidrómetro el cual sirve para medir la humedad, la temperatura y la aireación del recinto, de forma digital y permanente.

En cuanto a instalaciones eléctricas e hidráulicas no hay homogeneidad del cableado ni taco único para el archivo. No se encuentran tuberías, desagües, ni drenajes que afecten el acervo.

RIESGO	CAUSA	SOLUCIÓN
Eléctrico	Cable atravesando el archivo	Reubicar las conexiones eléctricas
No hay custodia de la información	Exceso de información en espacio reducido puede generar perdida de la misma.	Adecuar estantes y archivadores suficientes para la conservación documental
Físico por deterioro documental	Exceso de humedad en varias zonas del archivo	Reubicación de la documentación y/o resanar las paredes
Biomecánico y Biológico	No utilizan EPP y cuando lo hacen lo hacen de manera inadecuada	Utilizar EPP
Físico	Deslizamiento	Asegurar las baldosas sueltas del archivo y rellenar huecos
Físico	Deficiente iluminación artificial	Colocar todas las lámparas de balastro dispuestas para el recinto
Apilamiento de cajas	Exceso de información	Realizar el proceso archivístico

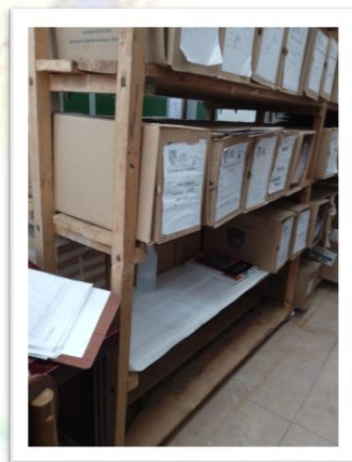
En cuanto a las observaciones del acervo se encontró material suelto, exceso de peso, compilación de cajas y posición inadecuada.

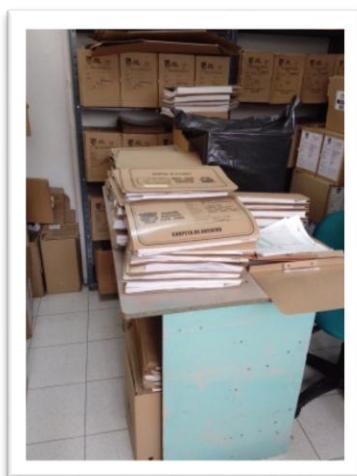
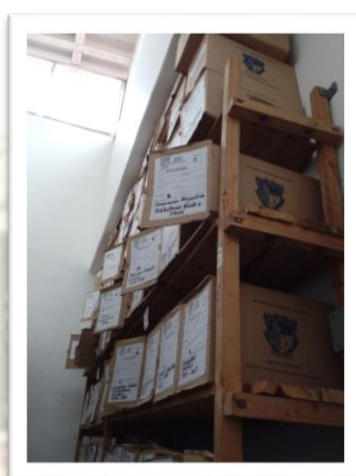
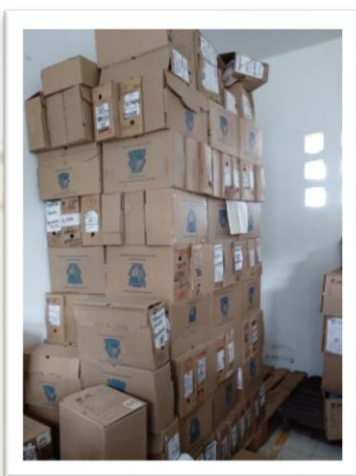
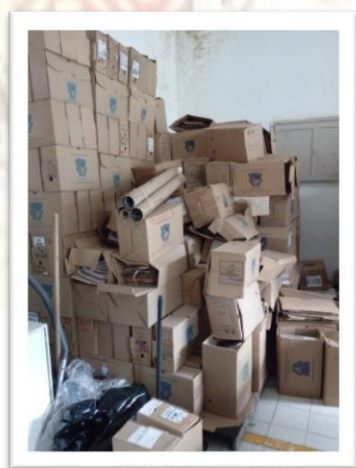
Aparentemente no hay presencia de plagas, pero si hallamos presencia de polvo, desgaste, roturas y deterioro estructural de encuadernación.

documentación	
<b>Pérdida y deterioro de la información</b>	Documentación de gestión en el Archivo Central sin unidades de conservación suficientes (cajas)	Se recomienda organizar la documentación y utilizar suficientes unidades de conservación para la misma
<b>Caída de estantes por pérdida de estabilidad</b>	Sobrepeso en estantes	Adecuar un nuevo espacio para reubicar la documentación y colocar suficiente estantería.
<b>Pérdida de Información y documentación</b>	Falta rotulación de las cajas	Rotular cajas y expedientes como lo exige la norma
<b>Desgaste de la documentación</b>	Uso de A-Z para conservación documental	Trasladar la documentación a unidades de conservación avaladas en la norma
<b>Pérdida de Información</b>	Ausencia de formatos o libros de registro para el préstamo de documentos	Implementar formatos de préstamo de documentos
<b>Pérdida de Información y documentación</b>	Uso de estantería en material inadecuado (madera).	Implementar estantes como lo indica la norma

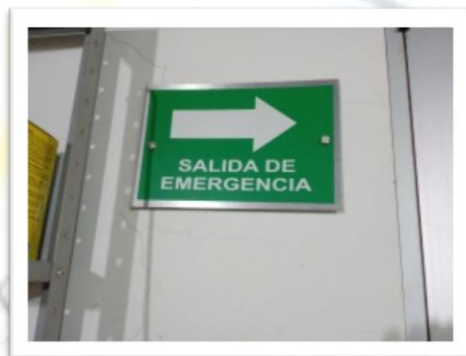
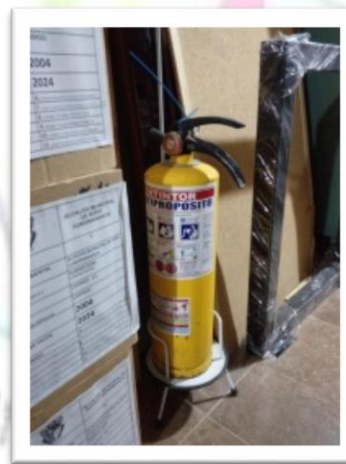
Se observa señalización de evacuación y 3 extintores multipropósito, 1 oculto y dos visibles, vigentes y a una altura de 0 a 1.20cms.

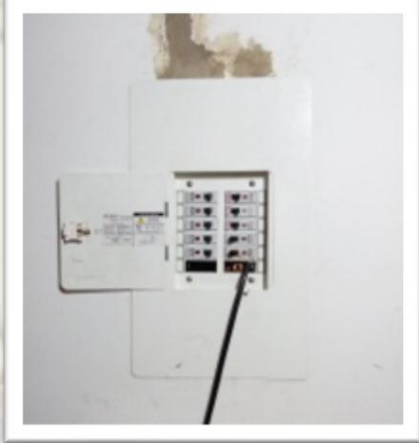
Se encuentran taco eléctrico dentro del archivo.

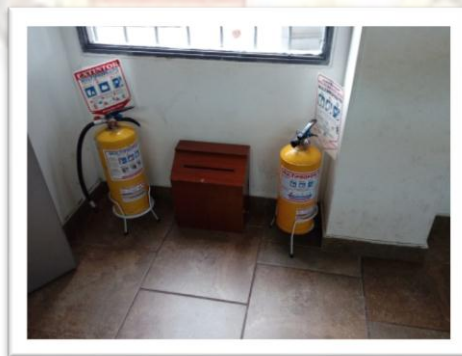
En la oficina permanecen dos extintores tipo Multipropósito visibles (a una altura de 0 a 1.20mts) y vigentes para su uso. No hay señalización de evacuación dentro de la oficina.

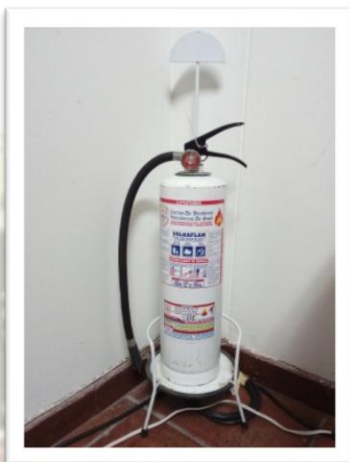
Se observa un extintor tipo Solkaflam oculto, vigente y ubicado a una altura de 1.20cm.

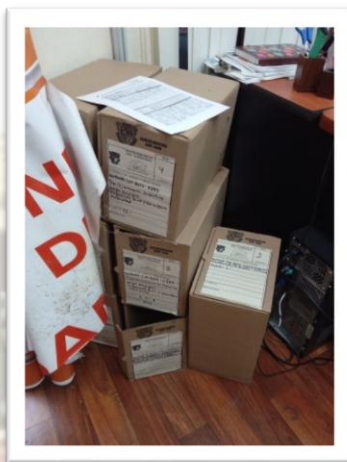
Se encontró en posición inadecuada de las cajas.

RIESGO	CAUSA	SOLUCIÓN
Eléctrico	No hay homogeneidad del cableado	Utilizar canaleta para cables
Perdida de información y documentación	Posición inadecuada de las cajas	Realizar transferencias documentales y/o colocar más estantería

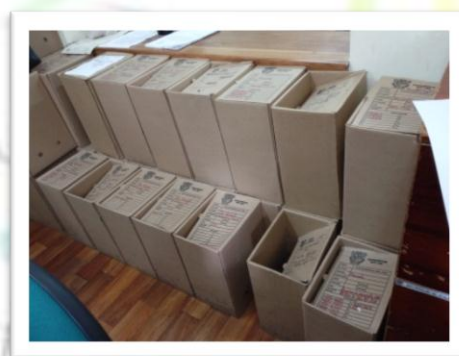
En cuanto al estado de conservación de los documentos se encontró material suelto, posición inadecuada.

Finalmente, en cuanto al acervo documental se observaron desgaste y deterioro estructural de encuadernación, alineación en los expedientes, foliación de los mismos, identificación y ordenación cronológica y numérica.

RIESGO	CAUSA	SOLUCION
Pérdida de documentación	No hay custodia de la información	Organización y conservación de los documentos según las normas vigentes
Perdida y deterioro de la documentación	Exceso de documentación en la oficina	Realizar transferencias documentales
Perdida de información	Deterioro estructural de encuadernación	Restaurar y/o proteger el documento en donde se encuentra deteriorado

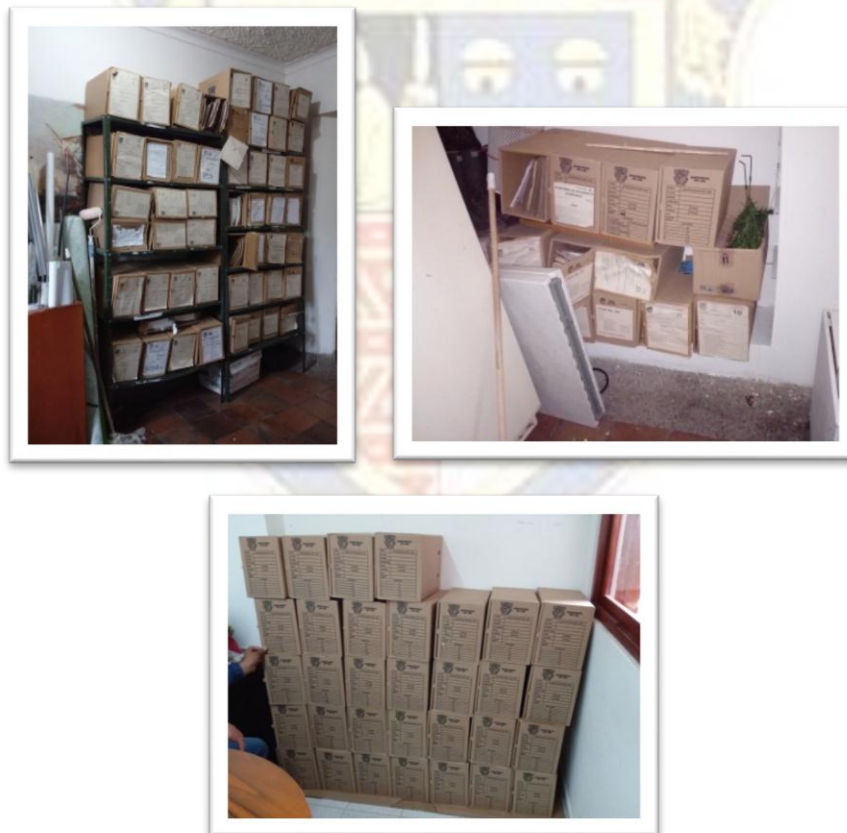
Se observan 2 estantes para almacenamiento que no cumplen con la norma y además hace falta estantería. La distribución de los estantes que hay es buena aunque se encuentra en regular estado y permanece fija. El material del mismo es metálico.

En cuanto al estado de conservación de los documentos se encontró exceso de peso, compilación de cajas, amontonamiento, posición inadecuada.

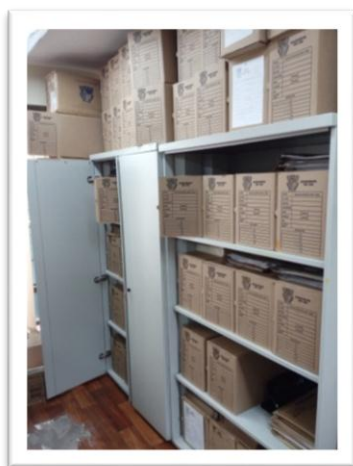
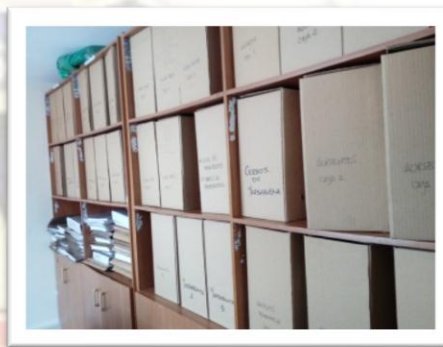
a almacenamiento de la información los cuales se  
ma de seguridad en la fijación de la estantería. Perr  
ción es buena a 90cms uno del otro.

En cuanto al estado de conservación de los documentos se encontró material suelto, compilación de cajas y posición inadecuada.

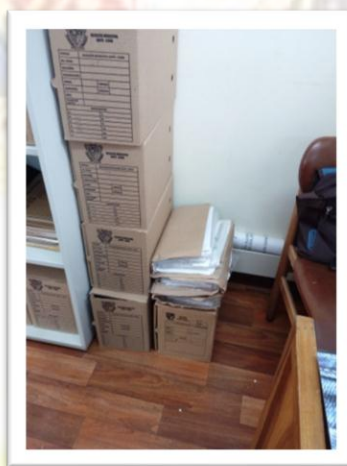
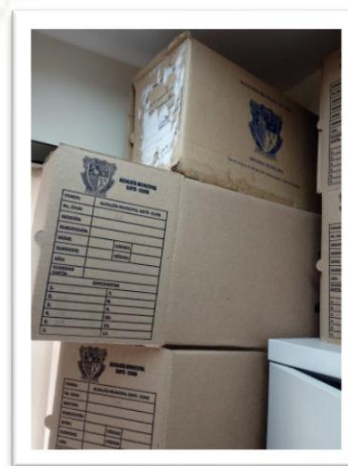
Finalmente, en cuanto al acervo documental se observaron desgaste, roturas y deterioro estructural de encuadernación, alineación en los expedientes, foliación de los mismos, identificación y ordenación cronológica y numérica.

RIESGO	CAUSA	SOLUCION
Físico por deterioro documental	Exceso de humedad	Reubicación de la documentación y/o resanar las goteras
Físico por iluminación	Deficiente iluminación artificial	Colocar todas las lámparas de balastro dispuestas para el recinto
Perdida de información	Deterioro estructural de unidades de conservación	Cambiar cajas deterioradas
Pérdida de documentación	No hay custodia de la información	Organización y conservación de los documentos según las normas vigentes
Eléctrico	No hay homogeneidad en el cableado	Utilizar canaleta para atar los cables

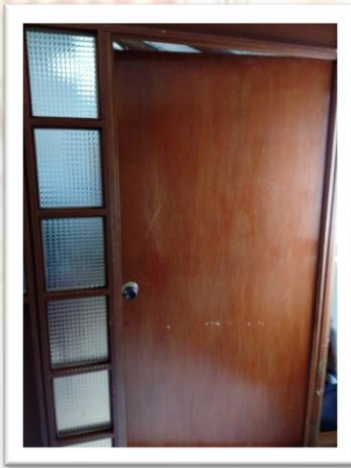
La localización de la Secretaría de Gobierno se encuentra en la Calle 4 # 3 -23 Centro Comercial y Administrativo Casa de Bolívar en el tercer piso. Sus muros son en cemento, pisos en concreto, techos en concreto, todo esto en buen estado.

Cuenta con 2 ventanas en buen estado y 2 puertas medianas con sus respectivas cerraduras en óptimas condiciones.

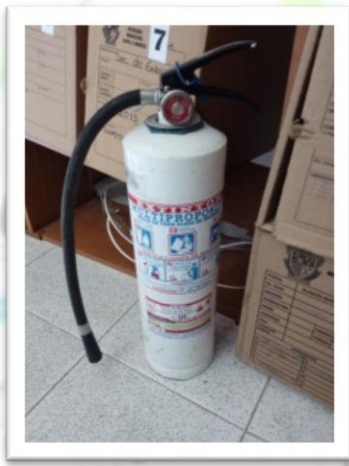
Cuenta con un extintor tipo Multipropósito oculto (a una altura de 0 a 1.20mts), vigente para su uso.

No persiste polvo en el acervo ni humedad en el recinto; en cuanto a instalaciones eléctricas e hidráulicas si hay homogeneidad del cableado y no hay taco único para el archivo, así como tampoco tuberías, desagües, ni drenajes que afecten el acervo.

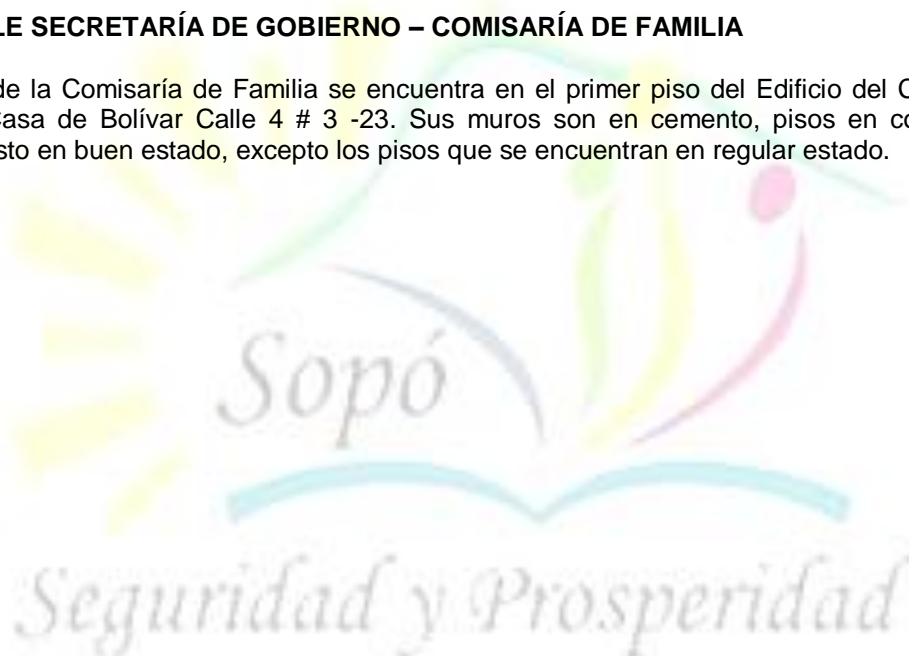
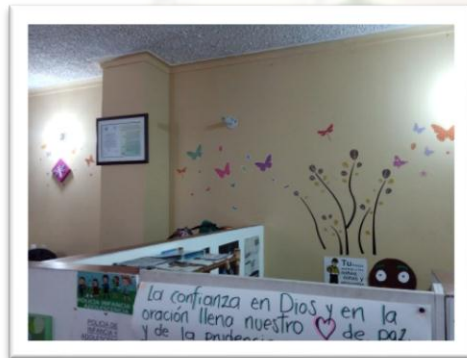
La localización de la Comisaría de Familia se encuentra en el primer piso del Edificio del Centro Comercial y Administrativo Casa de Bolívar Calle 4 # 3 -23. Sus muros son en cemento, pisos en concreto, techos en concreto, todo esto en buen estado, excepto los pisos que se encuentran en regular estado.

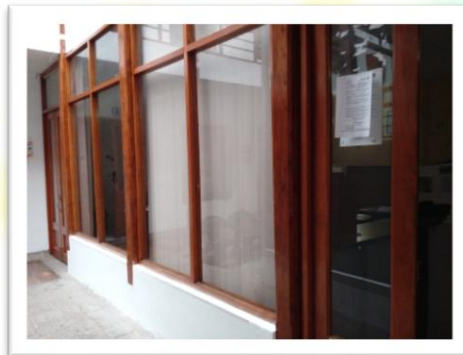
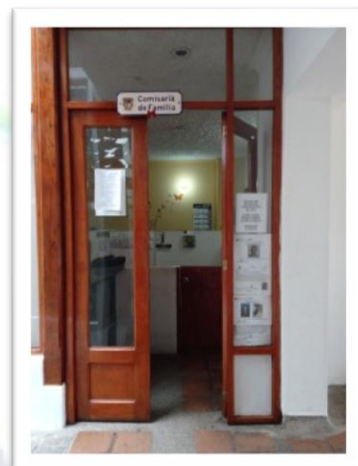
Cuenta con 10 ventanas en buen estado y 5 puertas medianas con sus respectivas cerraduras en óptimas condiciones.

Se observan cortinas, filtro solar y cerraduras e las puertas aunque faltan sensores de calor, rejas, ni sistema de detección de incendios.

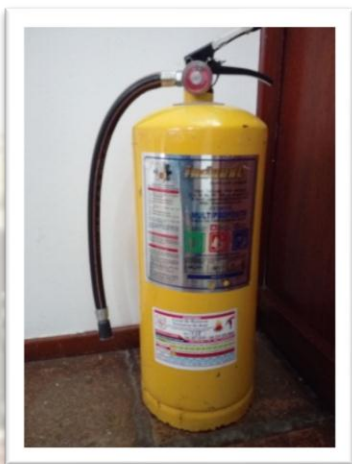
En la oficina permanece un extintor tipo Multipropósito visible, a una altura de 0 a 1.20mts y vigente para su uso. No hay señalización de evacuación dentro de la oficina.

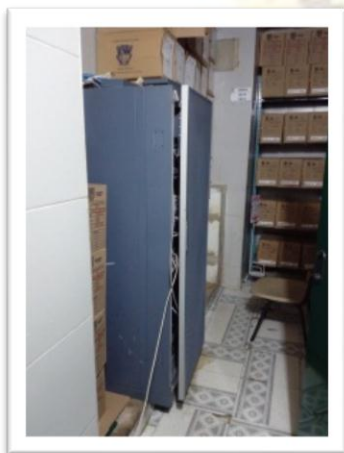
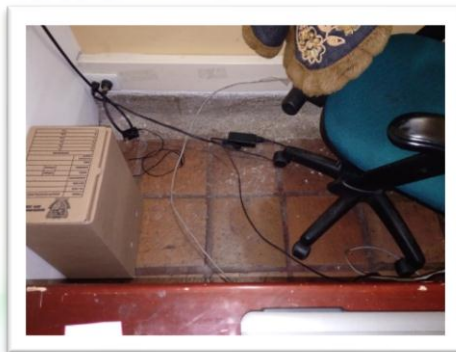
En cuanto a instalaciones eléctricas e hidráulicas no hay homogeneidad del cableado ni taco único para el archivo. No se encuentran tacos dentro del acervo, así como tampoco tuberías, desagües, ni drenajes que afecten el acervo.

Otra de las fallas que se registran en este diagnóstico es que en gran parte de las oficinas hay un alto riesgo eléctrico a causa de la no homogeneidad en el cableado, ya sea de computadores, de extensiones o de múltiples cables que se dirigen a un mismo punto. Para beneficio de los funcionarios, de las instalaciones y del acervo documental se recomienda colocar canaletas para atar los cables que se encuentran expuestos en las oficinas, sellar los cables que se encuentran pelados, y evitar colocar documentación cerca de bombillas o lámparas de balastro como se evidenció en la comisaria de familia y en infraestructura y obras públicas.

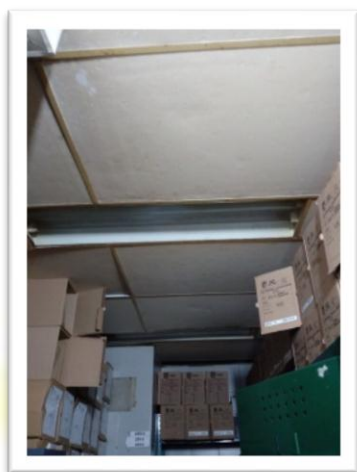
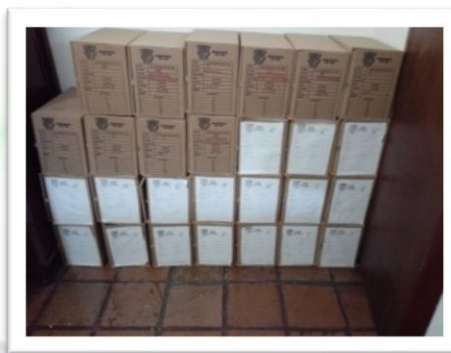
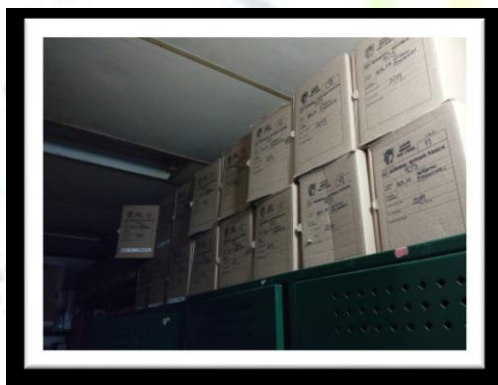
Se observa 5 estantes para almacenamiento de la información el cual se encuentra en buen estado y permanece fijo pero no cumple la norma de seguridad porque no cuentan con suficientes medidas de profundidad. El material del mismo es metálico. La distribución es buena ya que está ubicado a 100cms del escritorio de la funcionaria.

En cuanto al estado de conservación de los documentos se encontró material suelto, exceso de peso, compilación de cajas, amontonamiento y posición inadecuada.

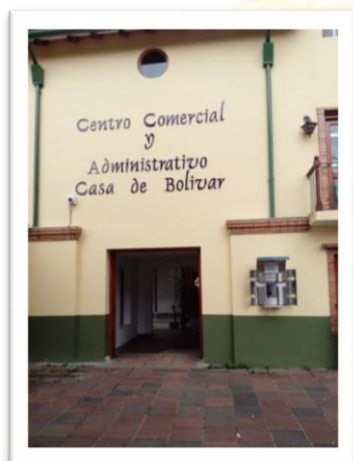
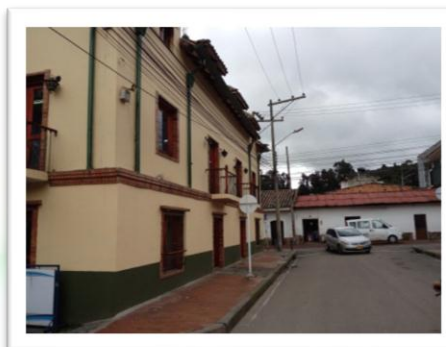
La localización de la Inspección de Policía se encuentra en el primer piso de la Calle 4 # 3 -23 Centro Comercial y Administrativo Casa de Bolívar. Sus muros son en cemento, pisos en concreto, techos en concreto, todo esto en buen estado.

Cuenta con 5 ventanas en buen estado y tres puertas medianas con sus respectivas cerraduras en óptimas condiciones.
