**"POR LA CUAL SE APRUEBA EL DIAGNÓSTICO INTEGRAL DE ARCHIVO; DE LA ALCALDÍA MUNICIPAL DE SOPO".**

**ALCALDÍA MUNICIPAL DE SOPÓ**

**DIAGNÓSTICO DE GESTIÓN DOCUMENTAL**

**SOPÓ, 28 DE JUNIO DE 2017**

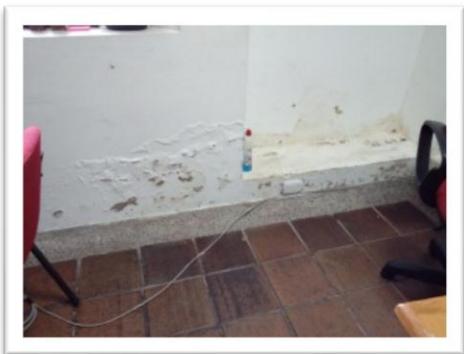
No persiste polvo en el acervo pero si humedad en el recinto.

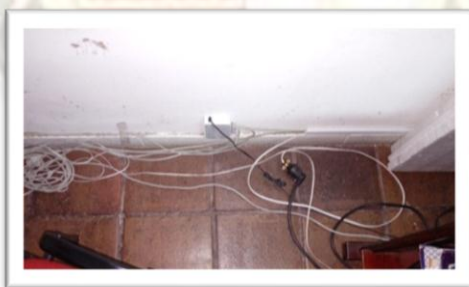
En cuanto a instalaciones eléctricas e hidráulicas no hay homogeneidad del cableado ni taco único para el archivo. No se encuentran tacos dentro del acervo, así como tampoco tuberías, desagües, ni drenajes que afecten el acervo.

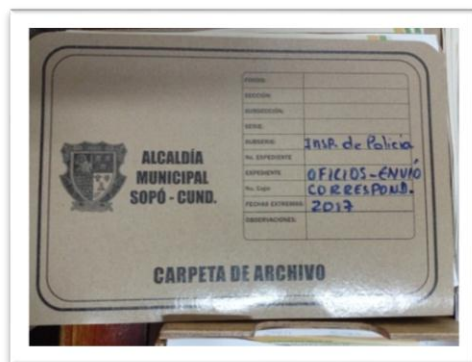
La época del archivo es moderna (15 años). El acervo documental generado en esta oficina ocupa de un 61% a 80%. Sus unidades de conservación son cajas R/200 y carpetas.

Esta documentación se encuentra clasificada cronológicamente, el tipo de papel empleado es el papel bond, su encuadernación está dada en tapas y las tintas empleadas son tintas indeleble y pigmentada.

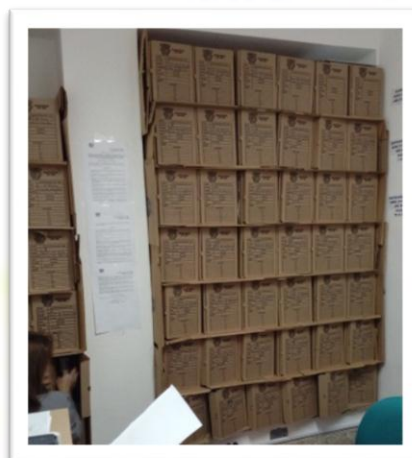
En cuanto al estado de conservación de los documentos se encontró material suelto, exceso de peso, compilación de cajas y posición inadecuada. Además hay deterioro estructural de encuadernación.

<b>Perdida de información</b>	No hay custodia de la Información	Organización y conservación de los documentos según las normas vigentes
<b>Físico por iluminación</b>	Deficiente iluminación	Colocar las lámparas de balastro faltantes

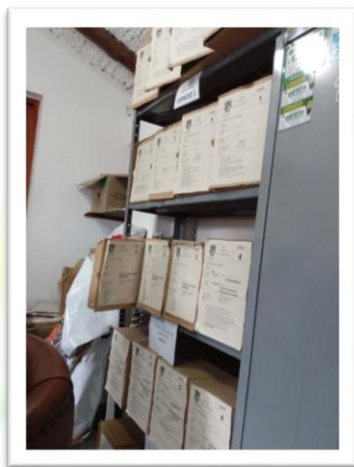
Se observan 2 estantes para almacenamiento de la información los cuales se encuentran en buen estado y permanecen fijos y cumplen con la norma de seguridad. El material es metálico y su distribución es buena (a más de 1mts).

En cuanto al estado de conservación de los documentos se encontró material suelto, exceso de peso, compilación de cajas, amontonamiento y posición inadecuada.

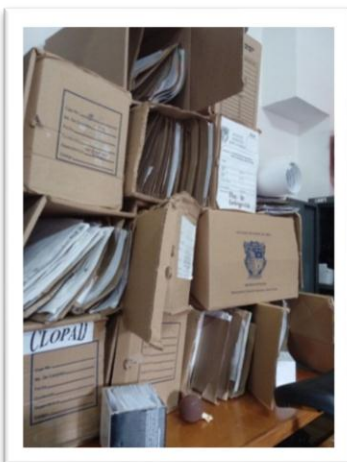
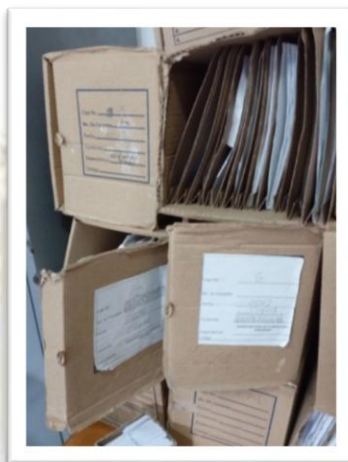
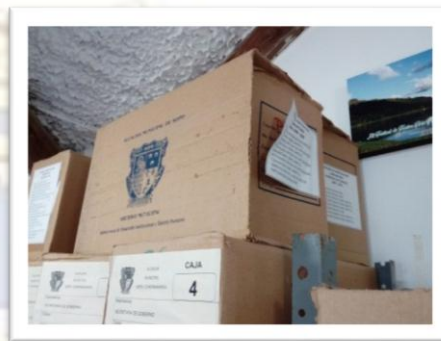
Finalmente, en cuanto al acervo documental se observaron desgaste, roturas y deterioro estructural de encuadernación. Los expedientes no cuentan con alineación, foliación, identificación aunque si tienes una ordenación cronológica.

RIESGO	CAUSA	SOLUCION
<b>Eléctrico</b>	No hay homogeneidad en el cableado	Colocar canaleta para atar los cables
<b>Perdida de información</b>	Deterioro estructural de encuadernación	Restaurar y/o proteger el documento en donde se encuentra deteriorado
<b>Pérdida de documentación</b>	No hay custodia de la información	Organización y conservación de los documentos según las normas vigentes
<b>Perdida y deterioro de la documentación</b>	Exceso de documentación en la oficina	Realizar transferencias documentales

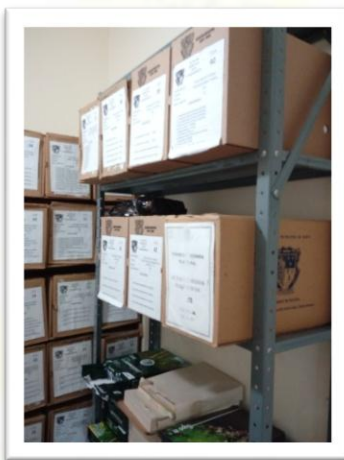
Se observan 2 estantes para almacenamiento de la información los cuales se encuentran en buen estado y permanecen fijos pero no cumplen con la norma de seguridad. El material es metálico y madera y su distribución no es buena (a 10 cms).

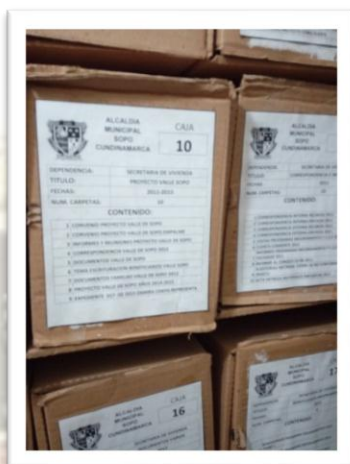
Finalmente, en cuanto al acervo documental se observaron desgaste, roturas y deterioro de unidades de conservación. Los expedientes cuentan con alineación, foliación, identificación y ordenación cronológica.

RIESGO	CAUSA	SOLUCION
Eléctrico	No hay homogeneidad en el cableado	Colocar canaleta para atar los cables
Perdida de documentación e información	Deterioro estructural de unidades de conservación	Cambiar cajas deterioradas
Perdida y deterioro de la documentación	Exceso de documentación en la oficina	Realizar transferencias documentales

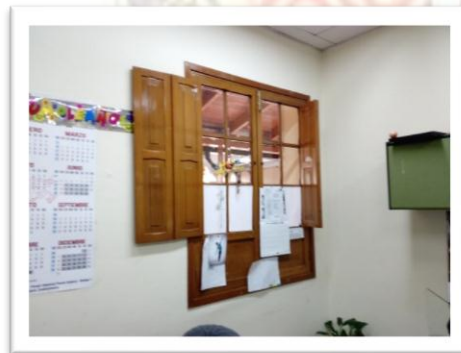
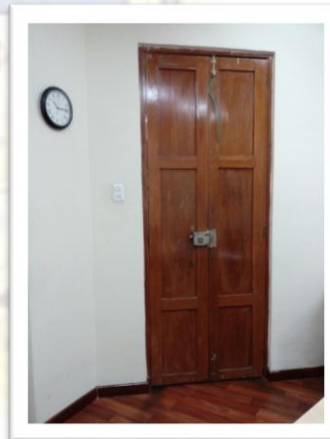
Cuenta con 2 ventanas en buen estado y 2 puertas medianas con sus respectivas cerraduras en óptimas condiciones.

Se observan cortinas, cerraduras y polvo en el acervo, pero no filtros, sensores de calor, rejas, protección contraincendios, sistema de detección de incendios, extintores, señalización de evacuación, sistema de calefacción, ni sistema de medición humedad y/o medición de temperatura, no hay aire acondicionado ya que la temperatura de Sopó es apropiada para el tipo de documentos que se manejan en dicha oficina.

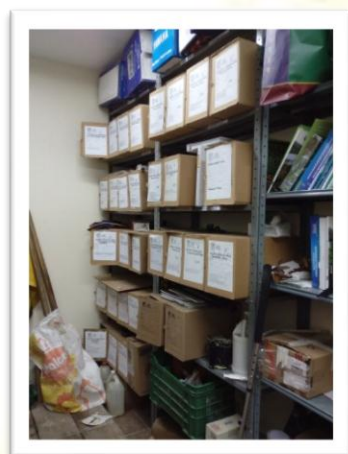
Se observan 3 estantes para almacenamiento de la información los cuales se encuentran en buen estado y permanecen fijos pero no cumplen con la norma de seguridad. El material del mismo es madera y metálico. La distribución es buena a más de 100cms uno del otro.

En cuanto al estado de conservación de los documentos se encontró material suelto.

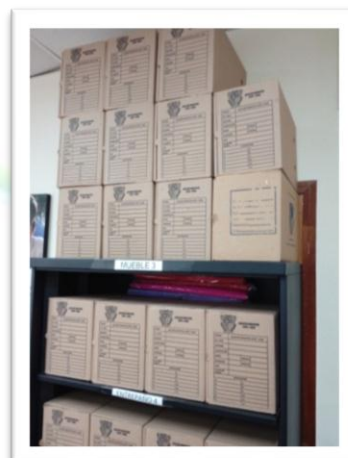
En cuanto al estado de conservación de los documentos se encontró material suelto, exceso de peso y posición inadecuada.

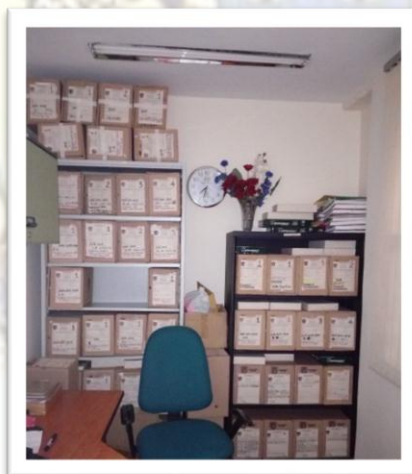
Se observan 2 estantes para almacenamiento de la información los cuales se encuentran en buen estado y permanecen fijos pero no cumplen con la norma de seguridad. El material del mismo es madera y metálico. La distribución es buena a 60cms uno al lado del otro.

En cuanto al estado de conservación de los documentos se encontró material suelto, exceso de peso, compilación de cajas y posición inadecuada.

RIESGO	CAUSA	SOLUCION
Eléctrico	Incendio por iluminación cerca al acervo documental	Reubicar las cajas cercanas a las lámparas de balastro
Perdida de información	Deterioro estructural de unidades de conservación	Cambiar las cajas deterioradas

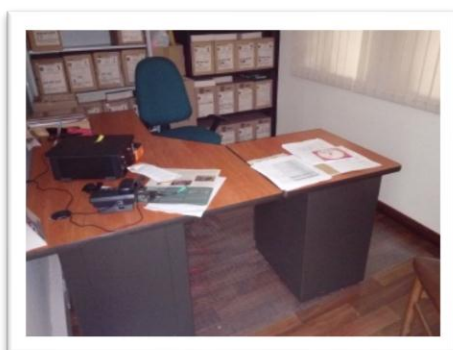
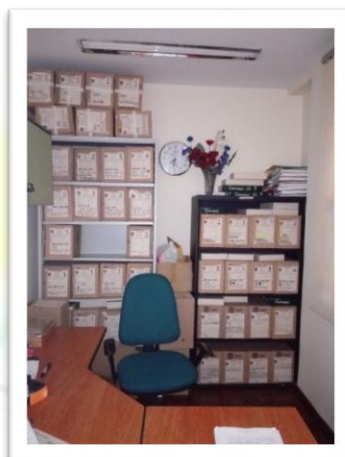
Finalmente, en cuanto al acervo documental se observó fragilidad/rigidez, deterioro estructural de unidades de conservación, alineación en los expedientes, foliación de los mismos, identificación y ordenación cronológica.

<b>Pérdida de documentación</b>	No hay custodia de la información	Organización y conservación de los documentos según las normas vigentes
<b>Perdida y deterioro de la documentación</b>	Exceso de documentación en la oficina	Realizar transferencias documentales y/o colocar más estantes
<b>Eléctrico</b>	No hay homogeneidad en el cableado	Utilizar canaleta para atar los cables
