"POR EL CUAL SE ADOPTA EL PLAN MUNICIPAL DE GESTION DEL RIESGO DE DESASTRES DEL MUNICIPIO DE SOPÓ 2023-2026, SE DEROGA EL DECRETO 087 DE 2012 Y SE DICTAN OTRAS DISPOSICIONES"

EL ALCALDE MUNICIPAL DE SOPO CUNDINAMARCA

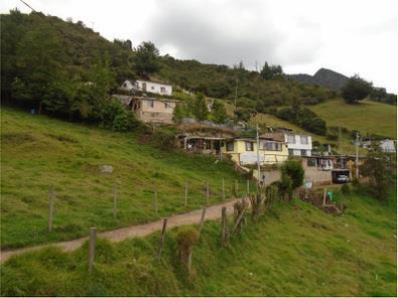
Proceso Erosivo Y Estación	Localización		Descripción	Imagen
	Longitud	Latitud		
Erosión Superficial Natural Sopo 001	73 56 14,5	04 54 52,3	Potreros en ladera de pendiente alta, deforestadas y sobrecargadas con edificaciones sin el cumplimiento de la norma SRM 010

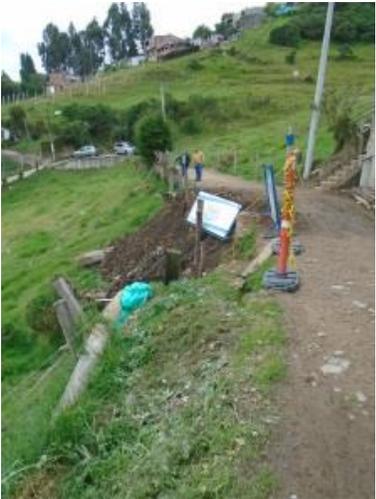
Proceso Erosivo Y Estación	Localización		Descripción	Imagen
	Longitud	Latitud		
Deslizamiento Superficial Laminar Sopo 002	73 56 14	04 54 51,2	Desgarre superficial del terreno por fugas al parecer en tubo de alcantarillado que pasa por el eje de la vía. En el terreno se presentan grietas que evidencian el proceso remontante que podría colapsar la vía.

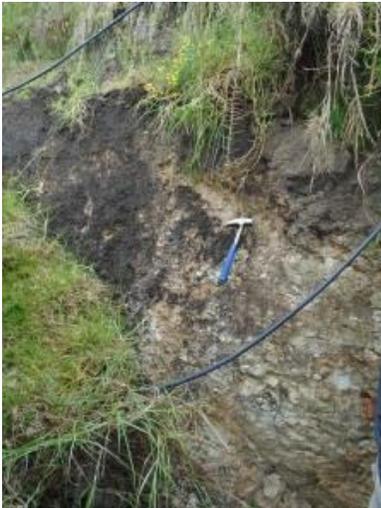
Deslizamiento Superficial Laminar Sopo 003	73 56 12,8	04 54 50,9	Desgarre superficial en corte de talud realizado en la parte posterior de una vivienda en el sector de los López. La roca presenta gran densidad de fracturamiento que propicia el desconfiamento del talud.

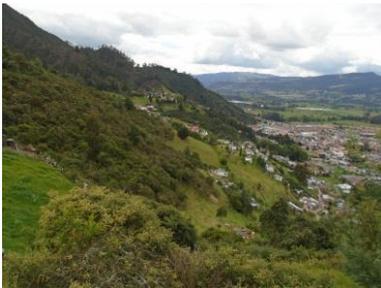
Deterioro Estructural Sopo 004	73 56 09,6	04 54 55,8	Casas En ladera pronunciada de alta pendiente y longitud moderada la cual muestra procesos y cicatrices de antiguos deslizamientos y afectaciones en algunas viviendas

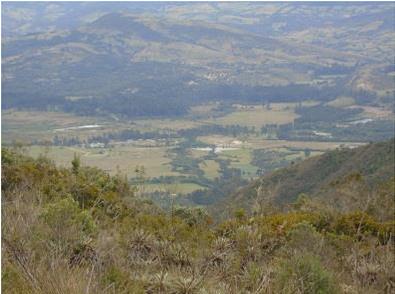
Proceso Erosivo Y Estación	Localización		Descripción	Imagen
	Longitud	Latitud		
			por deficiencias constructivas.	
Zona de Páramo Sopo 005	73 55 27,6	04 54 30,1	Alto del pionono, zona de páramo con evidencia de frailejones en donde se presenta un lomo de cima redondeada en cuchilla que conforma la divisoria de aguas y el límite del municipio.

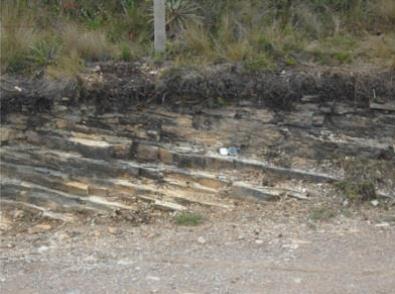
Disposición de Estratos Sopo 006	73 56 28,5	04 54 55,3	Afloramiento rocoso en lo alto del cerro el pionono en donde se observan los estratos con alto fracturamiento y en disposición casi horizontal, con un leve buzamiento hacia el Este, conformando Laderas de Contrapendiente.

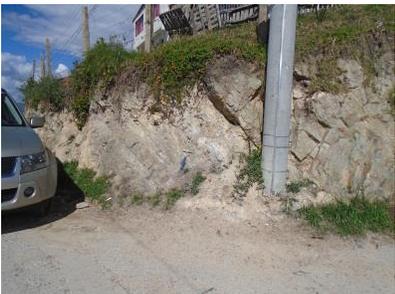
Disposición de Estratos Sopo 007	73 56 34,3	04 55 14,9	Afloramiento de 1,92 m, con dirección N-S y plano de discontinuidad con dirección N25 E / 40 NE, presentando una Alta densidad de Fracturamiento

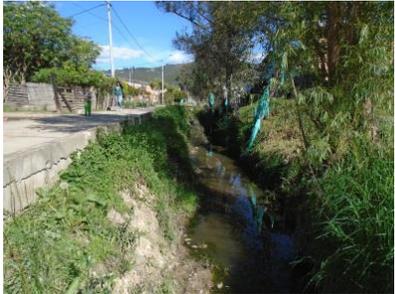
Proceso Erosivo Y Estación	Localización		Descripción	Imagen
	Longitud	Latitud		
			En estratos intercalados de limo-arenoso y arcilla.	
Inundación Sopo 008	73 57 19,4	04 55 26	Zona de inundación del caño ubicado en el sector niño de la vereda Pueblo Viejo, el cual presenta malos olores y ha sido estrangulado en su cauce por la construcción de viviendas sobre su margen izquierda.

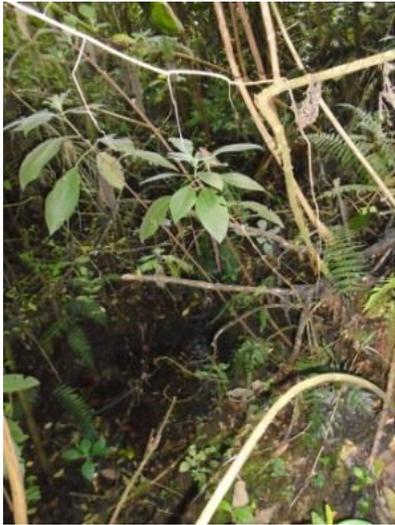
Avenida Torrencial Sopo 009	73 55 58,4	04 54 46,6	Quebrada La Moya o Mi Padre de Jesús la cual muestra un comportamiento sutil, pero que históricamente ha generado avenidas torrenciales que vierten sus aguas sobre la zona central de la cabecera municipal, siendo el más recordado el evento por avenida torrencial de 1950

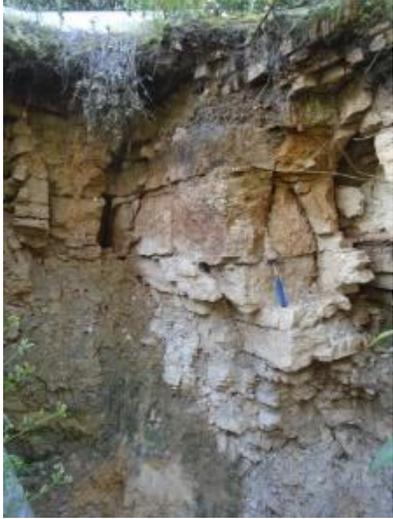
Proceso Erosivo Y Estación	Localización		Descripción	Imagen
	Longitud	Latitud		
Deslizamiento Superficial Laminar Sopo 010	73 55 58,3	04 54 44,6	Desgarre superficial en corte del talud realizado en la parte posterior de una vivienda ubicada en la parte alta de la margen izquierda de la quebrada La Moya, evidenciando la inestabilidad del terreno por alto fracturamiento de la roca conformada por areniscas y limos.

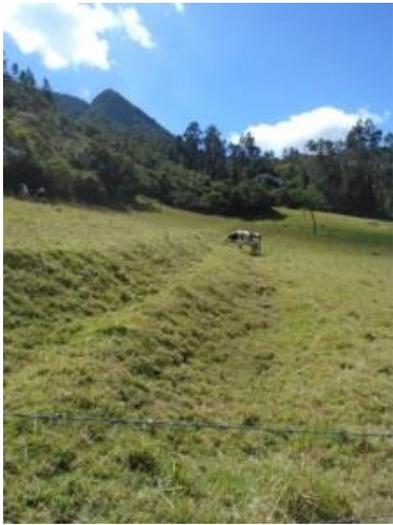
Deslizamiento Rotacional Sopo 011	73 56 08,2	04 54 41,2	Peldaño en terreno natural conformado por un potrero de pastoreo, el cual evidencia el hundimiento del terreno y la conformación de una corona circular característica de un deslizamiento rotacional lento que podría detonarse durante una fuerte temporada invernal.

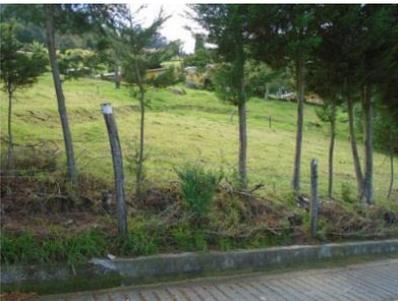
Proceso Erosivo Y Estación	Localización		Descripción	Imagen
	Longitud	Latitud		
Deslizamiento Rotacional Sopo 012	73 56 16,1	04 54 40,6	Peldaño en forma de U, unos metros abajo del anterior evidenciando una geomorfología de escalones por desconfinamiento del terreno en un movimiento rotacional sobre ladera con pendiente moderada a fuerte.

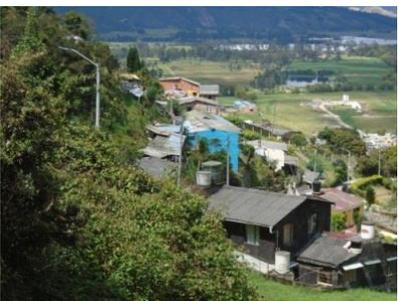
Inundación y Caída de Rocas Sopo 013	73 56 17,4	04 54 23,3	Ladera de pendiente fuerte que concentra la escorrentía hacia las viviendas ubicada a media ladera del sector San Felipe, generando inundaciones de paso en temporadas invernales y deterioro de las estructuras habitacionales.

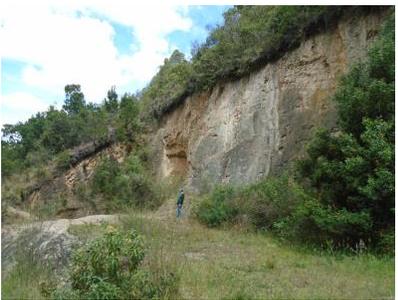
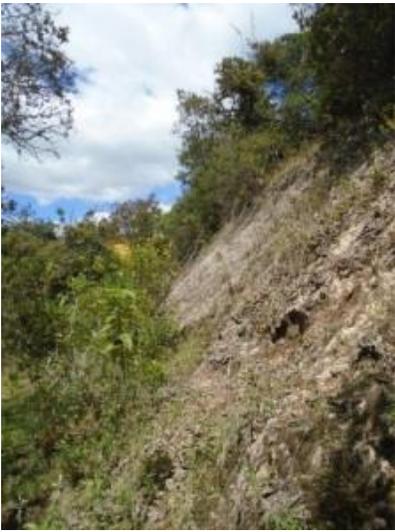
Caída de Rocas Sopo 014	73 56 23	04 54 13,1	Antigua zona de explotación minera en donde se extraía material para la construcción de viviendas y el afirmado de las vías, Esta cantera presenta un historial de

Proceso Erosivo Y Estación	Localización		Descripción	Imagen
	Longitud	Latitud		
			explotación de hace 40 años pero actualmente se encuentra cerrada por la autoridad ambiental (CAR).	
Deslizamiento Rotacional Sopo 015	73 56 19,5	04 54 04	Deslizamiento Rotacional hacia la zona posterior del cerro el pionono, en donde se evidencian escarpes de falla del deslizamiento superiores a un metro con corona semicircular, que actualmente se encuentra estable pero que durante las temporadas invernales se activa.

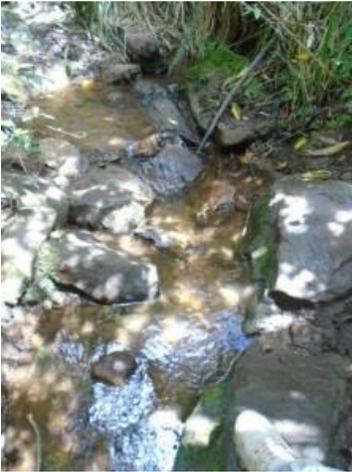
Avenida Torrencial Sopo 016	73 58 13,9	04 51 12,7	Paso de la quebrada el Chuscal sobre antiguo camino prehispánico, la cual presenta bloque de aproximadamente 30 cm de diámetro y que actualmente se encuentra confinada por cercas y muros

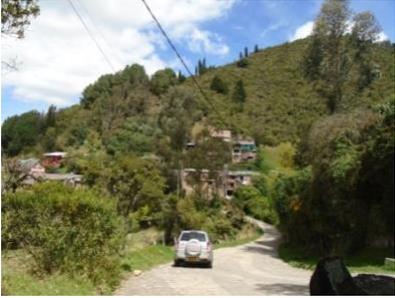
Proceso Erosivo Y Estación	Localización		Descripción	Imagen
	Longitud	Latitud		
			de las fincas colindantes.	
Deterioro estructural Sopo 017	73 59 51,6	04 50 45,9	Casas en ladera pronunciada arriba del centro tecnológico, afectadas por la inestabilidad del terreno que se evidencia en discontinuidades estructurales en muros y pisos.

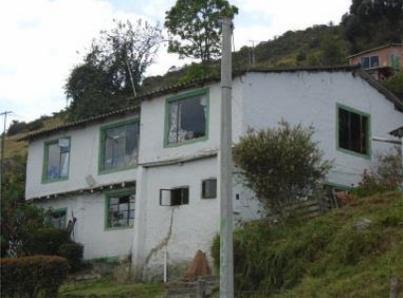
Deterioro Estructural Sopo 018	74 00 11,5	04 54 59,7	Casas en pendiente de moderada a alta y longitud larga que presentan grietas por inestabilidad del terreno y deficiencias constructivas.

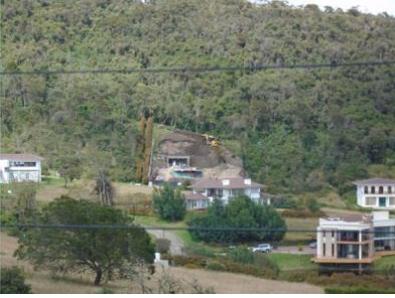
Deslizamiento Superficial Laminar Sopo 019	73 59 56,1	04 55 38	Excavaciones en laderas pronunciadas de urbanización privada, la cual genera el des confinamiento y la generación de procesos erosivos y movimientos en masa en el Sector San Gabriel

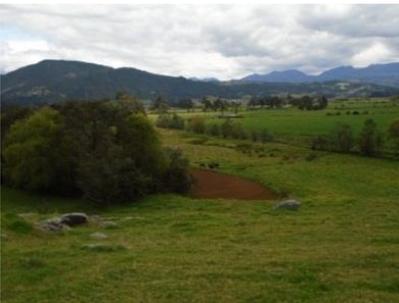
Proceso Erosivo Y Estación	Localización		Descripción	Imagen
	Longitud	Latitud		
Inundación Sopo 020	73 59 59,1	04 55 39,1	Zonas de humedales hacia el sector de mercenario conformando las zonas de amortiguación del río Teusaca, las cuales actualmente se encuentran utilizadas como potreros y haciendas

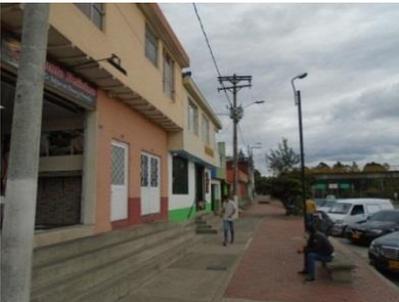
Deterioro Estructural Sopo 021	73 59 59,1	04 55 39,1	Centro Urbano Meusa, ubicado sobre la autopista Bogotá – Tunja, ubicado sobre ladera de inclinación alta, cuya zona superior está conformada por una cantera abandonada de grandes dimensiones.

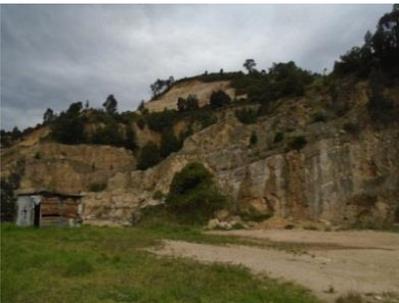
Caída de Rocas Sopo 023	73 59 56,1	04 55 38	Cantera abandonada en el sector de Meusa, en la cual se evidencia procesos de erosión concentrada y alta denudación generada por la escorrentía en temporadas de lluvias, además la roca presenta

Proceso Erosivo Y Estación	Localización		Descripción	Imagen
	Longitud	Latitud		
			alto fracturamiento.

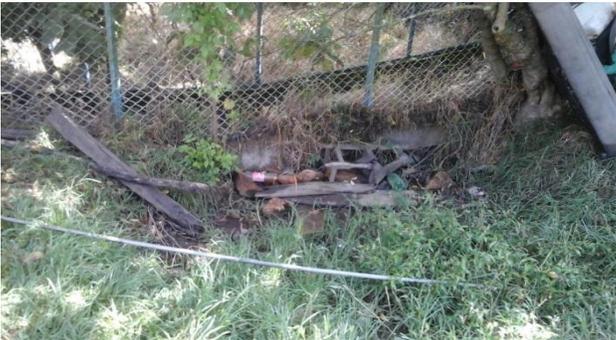
<p>Obstrucción Quebrada San Agustín, enmallado pozos Alpina</p>	<p>Las quebradas San Agustín y Bellavista reciben las aguas lluvias de las veredas Bellavista, y Carolina Alta. Los procesos constructivos en estas veredas han crecido y en muchos casos se ha cambiado el curso de las quebradas y se depositan escombros en el cauce generando interrupción en el normal discurrir de las aguas y generando taponamiento de rejillas y sumideros del alcantarillado, provocando inundaciones en las partes bajas, especialmente en la vía principal del sector poblado de San Agustín.</p> <p>En Informe Técnico DRSC No. 1810 del 17 de octubre de 2017 emitido por la CAR, dice: La quebrada San Agustín es un canal natural que se caracteriza por transportar sus aguas a flujo libre, es decir, por condiciones de gravedad y exposición ante la atmósfera.</p> <p>En este contexto, la dinámica de la fuente hídrica se encuentra en virtud de las condiciones de</p>

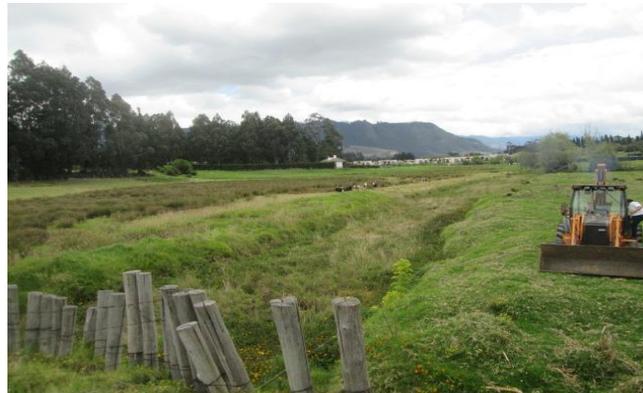
Jarillón construido de común acuerdo entre vecinos
Archivo Gestión del Riesgo

Se construye un Jarillón en predios del Señor Jorge Castro y Lucrecia Rubiano con el fin de evitar inundación del sector los clubes. El manejo de aguas se daría con el uso de una motobomba prestada por la CAR con el fin de evacuar las aguas.
